# Kuntoarvio + 10 v pts

Kuntala A

28.6.2024

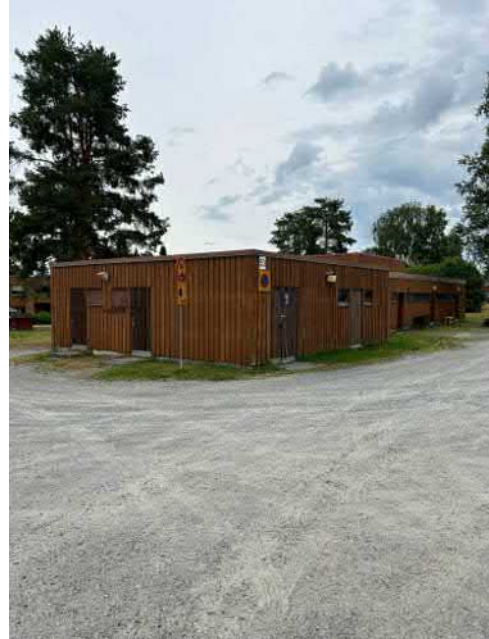
**Kuva 2** Maanpinta viettää loivasti parkkipaikalta yhteistilarakennukseen päin ja poispäin rakennuksen vastakkaisella puolella.

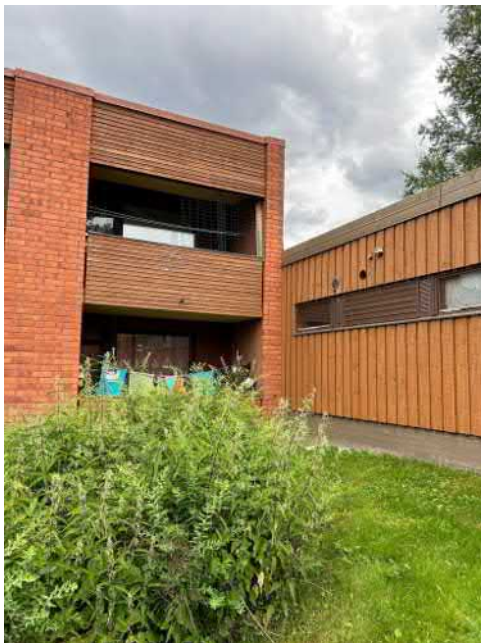
**Kuva 3** Nurmialue ulottuu sokkelia vasten.

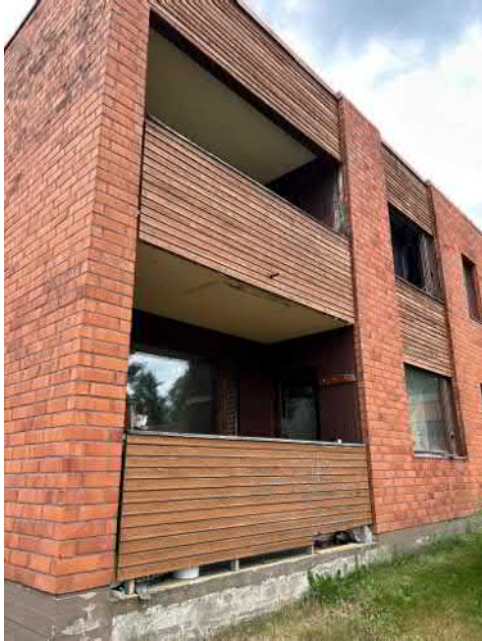
- Sokkelin ulkokuori on paikallavalettu ja se on maalattu. Sokkelissa on pintavaurioita. Paikoitellen raudoitteen suojabetoni on korkannut irti. Sokkelin korkeus vaihtelee ja on paikoitellen erittäin vähäinen.

**Kuva 5** Sokkelissa on pintavaurioita.

- 1) *Peruskorjaus/purkaminen* **Reagointi: 1-2 v, hinta-arvio: 30 t€.**

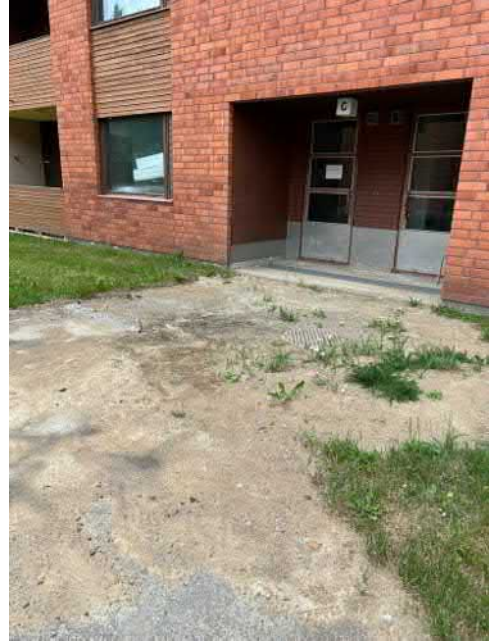
**Kuva 6** Sokkelin korkeus vaihtelee ja on paikoitellen erittäin vähäinen.

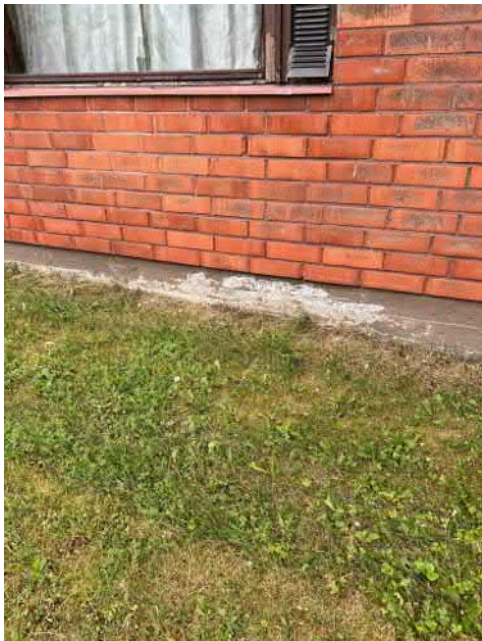
**Kuva 7** Sokkelissa on pintavaurioita.

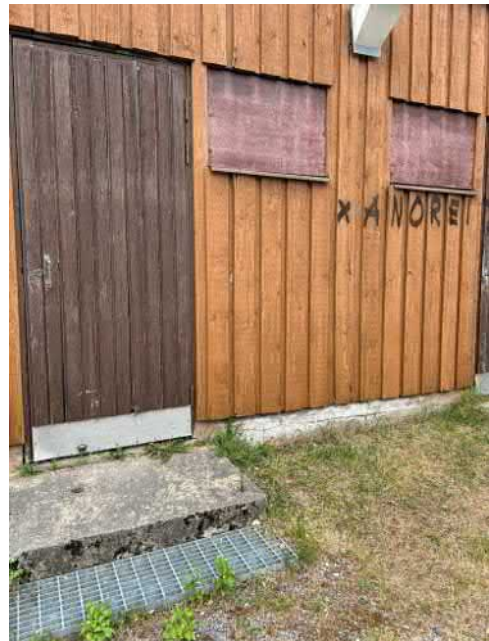
Yhteistilarakennuksen sokkeli on huonokuntoinen. (Ks. kuvat 5-8 ja toimenpide-ehdotus 1)

**Kuva 8** Yhteistilarakennuksen sokkelissa on kosteudesta aiheutunutta värjäytymää ja halkeilua. Sokkeli on huonokuntoinen.

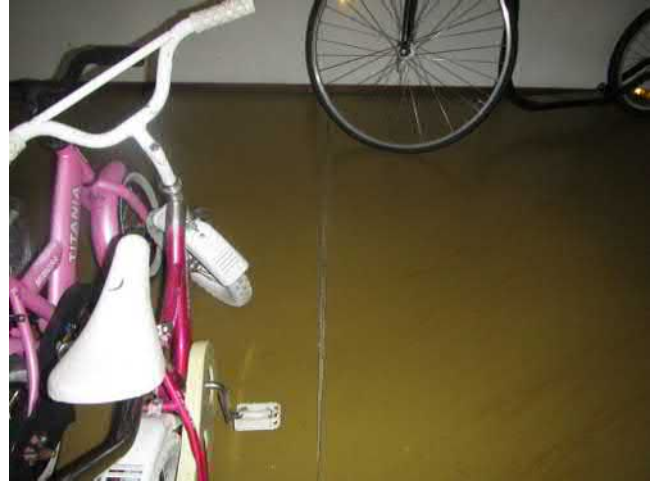
**Kuva 10** Muovimaton saumassa on kutistumishalkeama.

- 1) *1. krs porraskäytävien lattiapinnoitteiden uusiminen ja samassa yhteydessä alapohjan rakenteiden liittymien tiivistys. **Reagointi: 1-2 v, hinta-arvio: 30 t€.***
- 2) *Yleisten tilojen lattiapinnoitteiden uusiminen. **Reagointi: 1-2 v, hinta-arvio: 15 t€.***

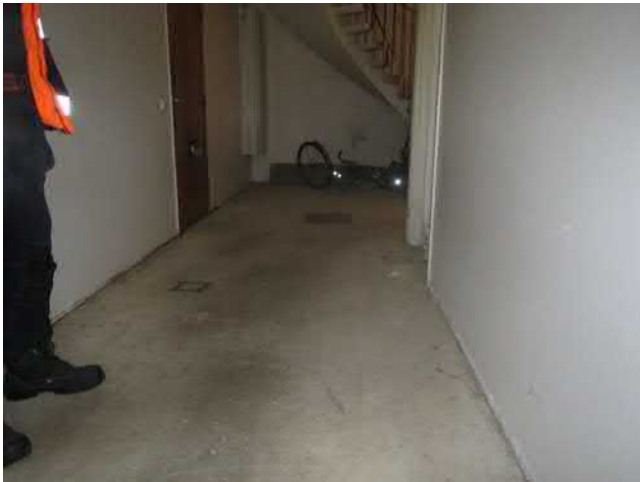
**Kuva 11** B rapoun porraskäytässä ei ole lattiapinnoitetta

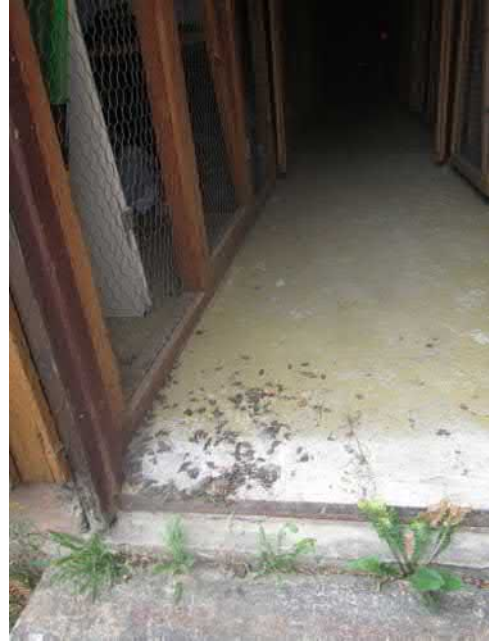
**Kuva 14** Rotan ulostetta.

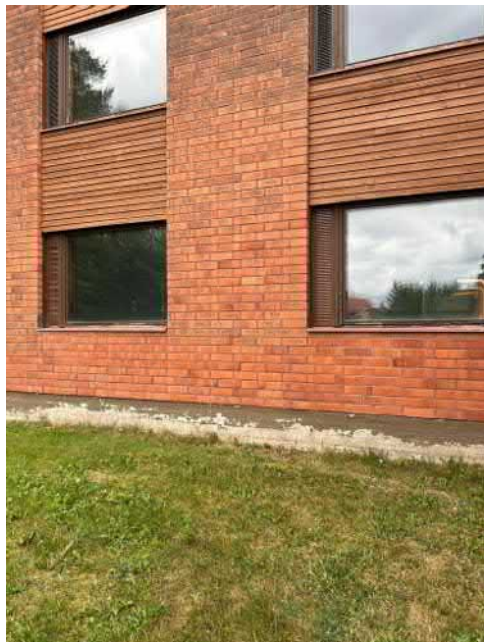
**Kuva 18** Ulkoverhuksen alaosissa ei ole tuuletusaukkoja.

- 1) *Ulkoseinä* rakenteiden kokonaisvaltainen kuntotutkimus sekä sisäpuolisen rakenteen ilmatiivieyden selvitys. Ulkoseinien peruskorjauksen laajuus määräytyy kuntotutkimuksessa tehtyjen havaintojen ja päätelmien perusteella. Julkisivuverhouksen ratkeaman tutkiminen. **Reagointi: 0-1 v, hinta-arvio: 5 t€.**
- 2) Ikkunoiden välissä olevien paneelien uusiminen. **Reagointi: 1-2 v, hinta-arvio: 15 t€.**
- 3) Jäkälän poisto kokeneen ammattilaisen toimesta. **Reagointi: 0-1 v, hinta-arvio: 7 t€.**
- 4) Ulkoverhouksen huoltomalaus ja lomalaudoituksen osittainen uusiminen. **Reagointi: 1-2 v, hinta-arvio: 15 t€.**

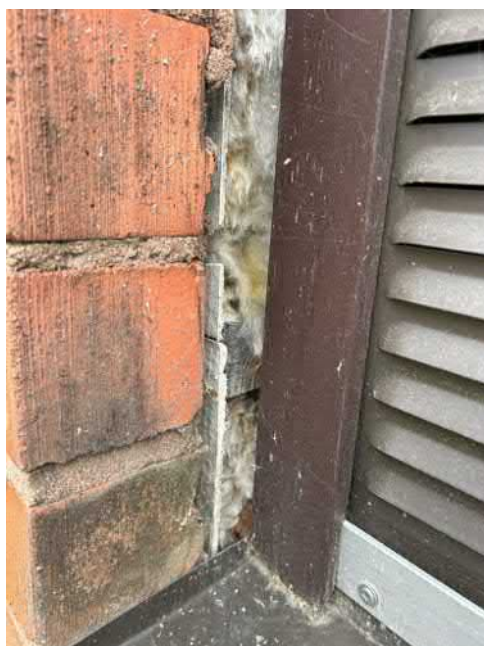
**Kuva 20** Ulkoseinämuurauksen taustalla on tuulensuojalevy.

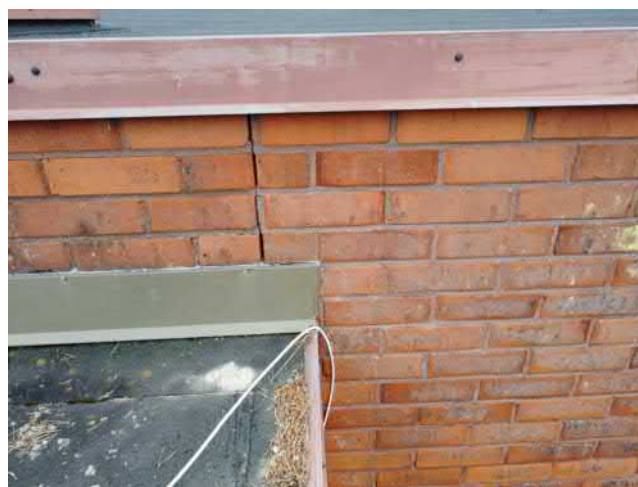
**Kuva 21** Julkisivuverhous on ratkennut porrastavan rakennuksen kohdalla kattojen välisestä kohdasta.

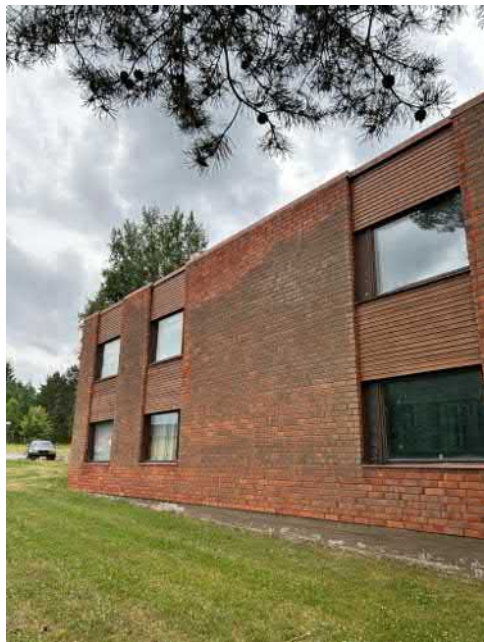
**Kuva 22** Ulkoseinissä kasvaa jäkälää.

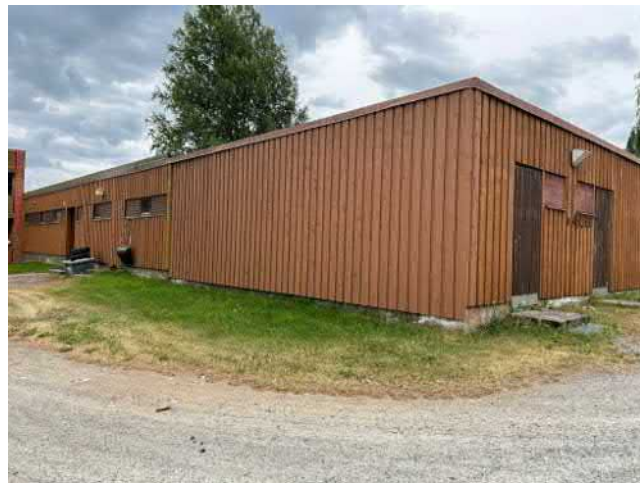
- Huoltorakennuksen maalipinta on haalistunut/huonokuntoinen ja erityisesti auringon puoleisilla sivulla. Laudoituksessa on lohkeamia ja muita vaurioita. (Ks. kuvat 23-25 ja toimenpide-ehdotus 4)

**Kuva 23** Huoltorakennuksen ulkoverhous on huonokuntoinen.

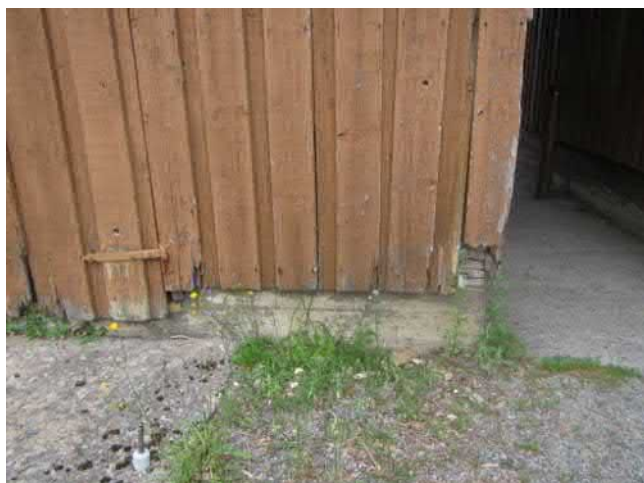
**Kuva 24** Huoltorakennuksen lomalaudoitu on paikoin erittäin huonokuntoinen.

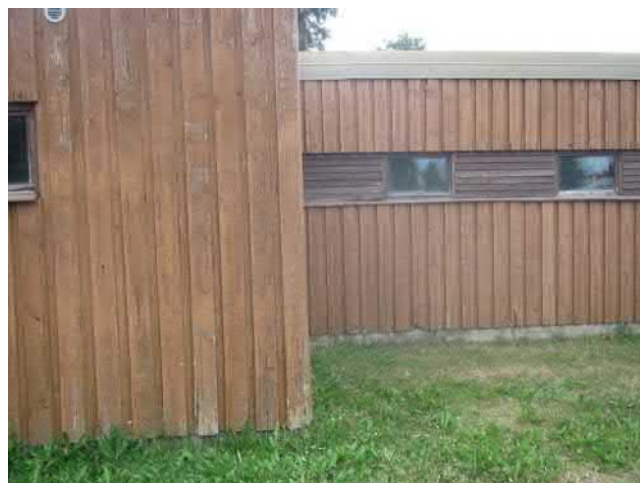
**Kuva 25** Maalipinta on huonokuntoinen.

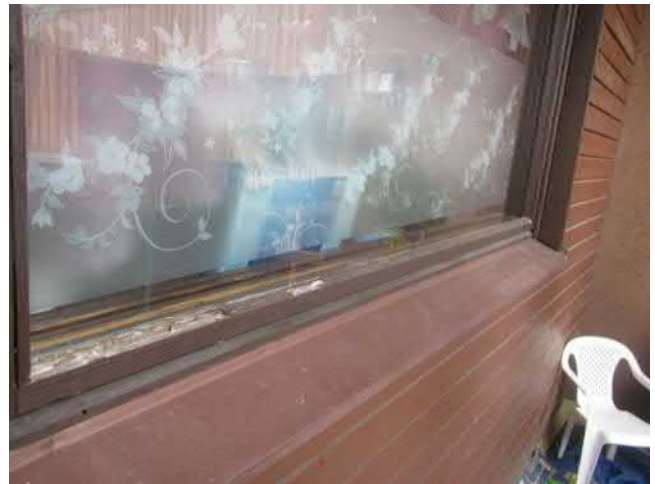
**Kuva 27** Ikkunoiden ulkopuolen kunto on heikko.

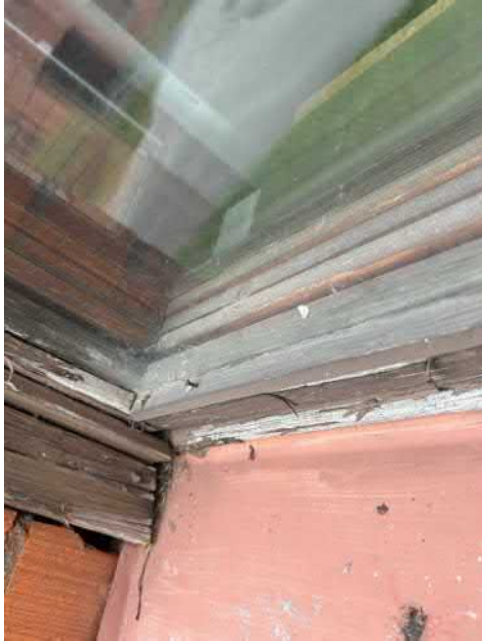
**Kuva 28** Ikkunoiden ulkopuolen rakenneliittymissä on rakoja, joista vesi voi päästä taustarakenteisiin.

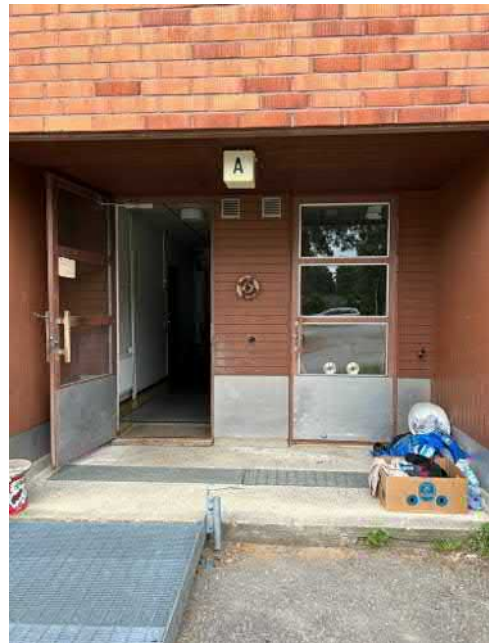
**Kuva 31** Porrashuoneen ja varaston ulko-ovet.

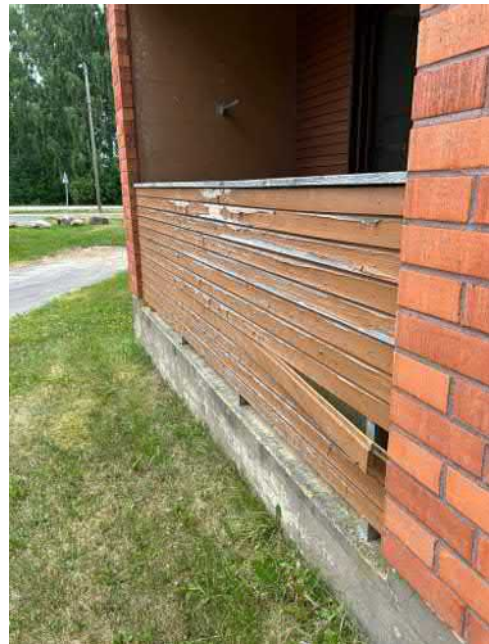
**Kuva 34** Parvekkeiden kaiteen paneeliverhous on huonokuntoinen. TURVALLISUUSRISKI

- 1) *HUOM! ENSISIJAISESTI PARVEKKEIDEN TURVALLISUUS PUUTTEIDEN KORJAAMINEN ennen lopullista korjausta. Parvekkeiden paneeliverhosten uusiminen. **Reagointi: Välitön, hinta-arvio: 25 t€.***
- 2) *Parvekelaatan betoni kuntotutkimus **Reagointi: 0-1 v, hinta-arvio: 7 t€.***
- 3) *Parvekkeiden betonilaatan kunnostus **Reagointi: 2-3 v, hinta-arvio: 50 t€.***

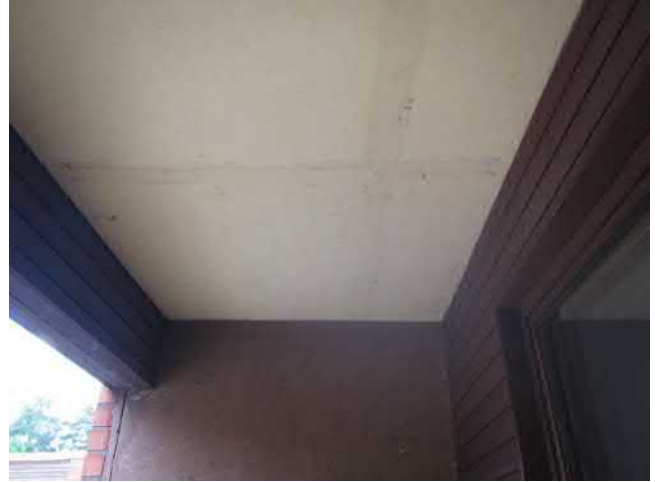
**Kuva 36** Parvekelaattojen alapinnat ovat pääosin hyväkuntoiset.

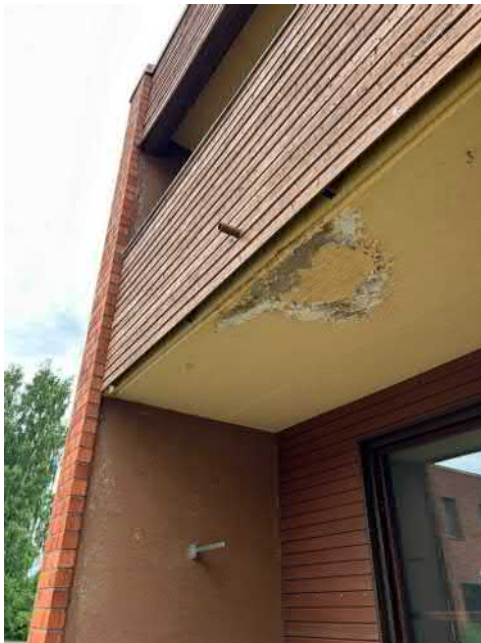
**Kuva 37** Joidenkin parvekelaattojen alapuolella on kosteuden aiheuttamia jälkiä.

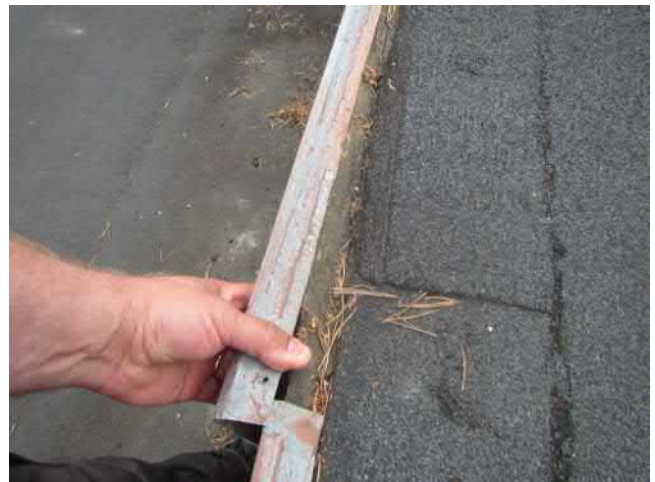
**Kuva 41** Räystäspeltti ei anna riittävää suojaa.

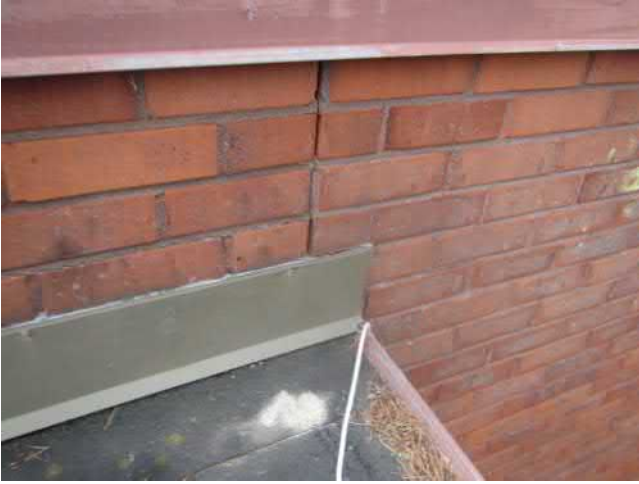
**Kuva 42** Suojapellin ja tiiliseinän tiivistysmassa on huonokuontoinen.

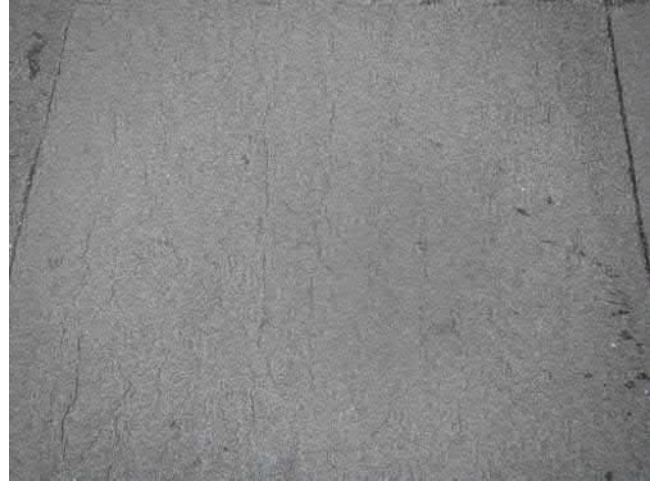
**Kuva 43** Katteen pinnassa on pintahalkeamia.

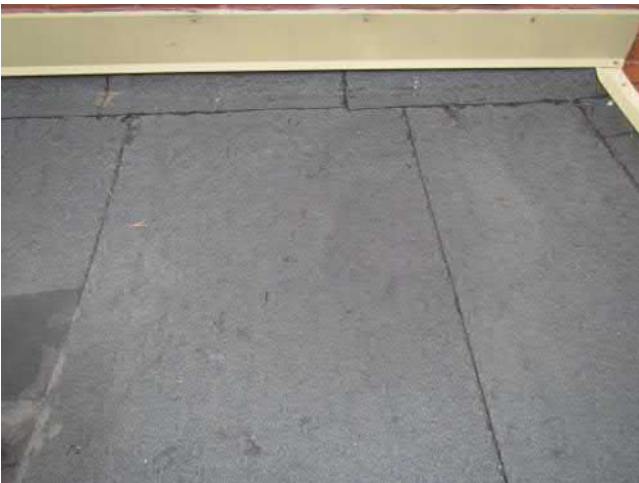
Huoltorakennuksen katteessa on paikoin ikääntymisestä tai auringon aiheuttamista pintahalkeamia.

**Kuva 44** Huotorakennuksen kateen pinnassa on pintahalkeamia.

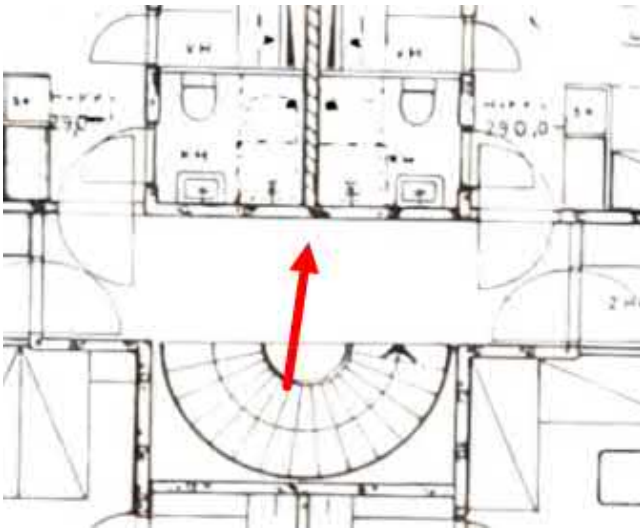
**Kuva 49** Kosteusalueekohdalla seinän toisella puolella on pesuhuonetilat.

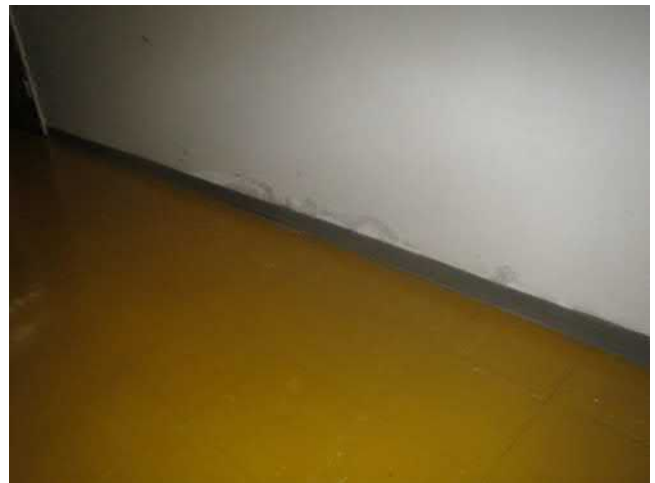
2. krs porraskäytävän ja huoneistojen väliseinän alaosissa maalipinta hilseilee. 1. krs kattopinnassa vastaavalla kohdalla katon rappaus on irti ja pinnassa on kosteusjälkiä. Pintakosteudentunnistin ilmaisi jälkien kohdilla kosteutta seinä- ja lattiapinnassa.

**Kuva 50** A rapun väliseinän kosteusjälki.

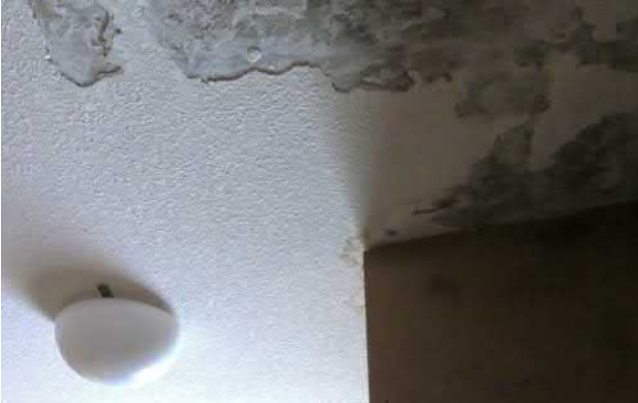
**Kuva 51** 1.krs kattorappaus on lohkeillut.

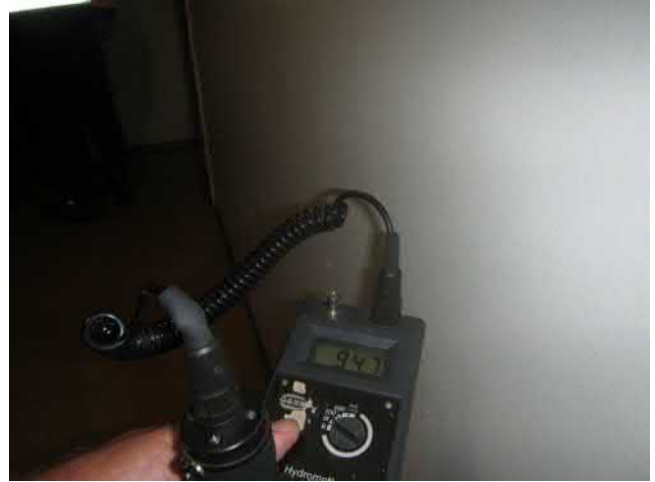
**Kuva 52** Lattiassa tunnistin ilmaisi kosteuteuteen viittavia lukemia.

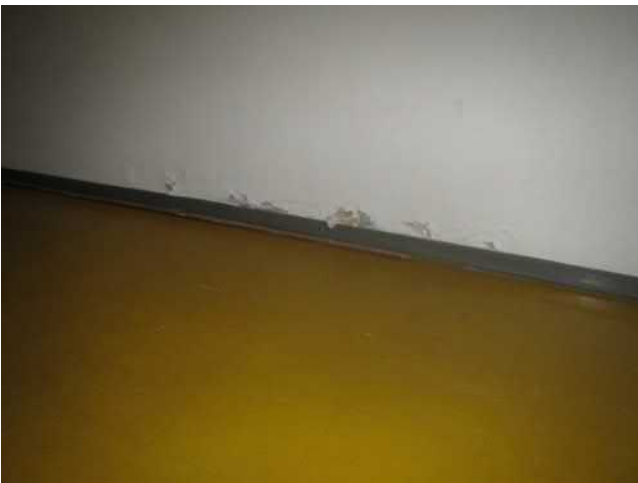
**Kuva 53** B rapun väliseinän kosteusjälki.

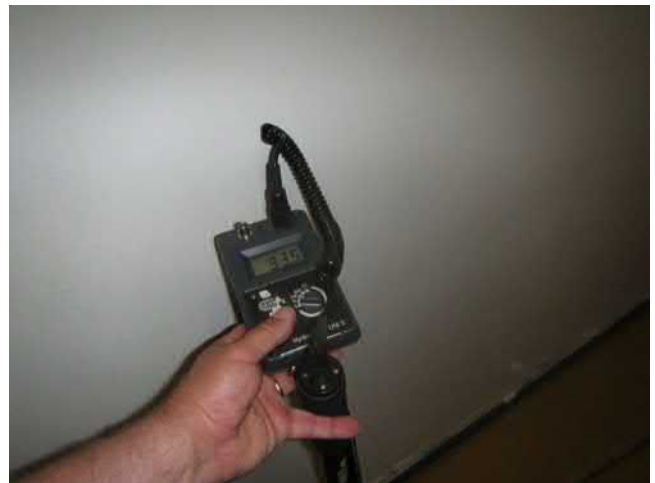
**Kuva 54** Lattiassa tunnistin ilmaisi kosteuteuteen viittavia lukemia.

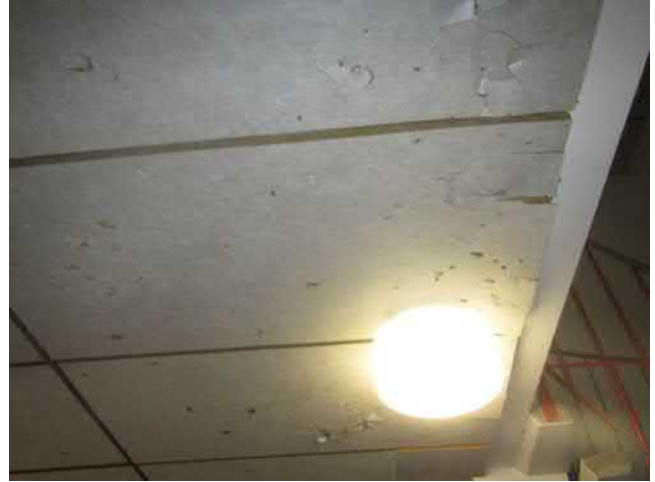
**Kuva 56** Akustovillojen pinnoissa on vaurioita.

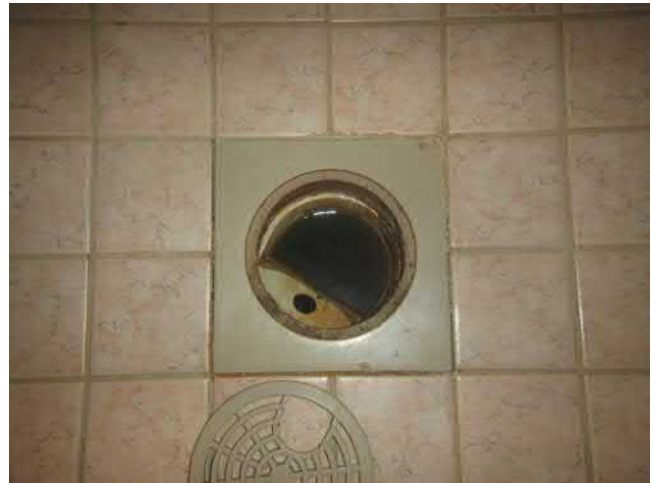
**Kuva 58** Lattiakaivo, josta puuttuu kaivon ns rassaustulppa.

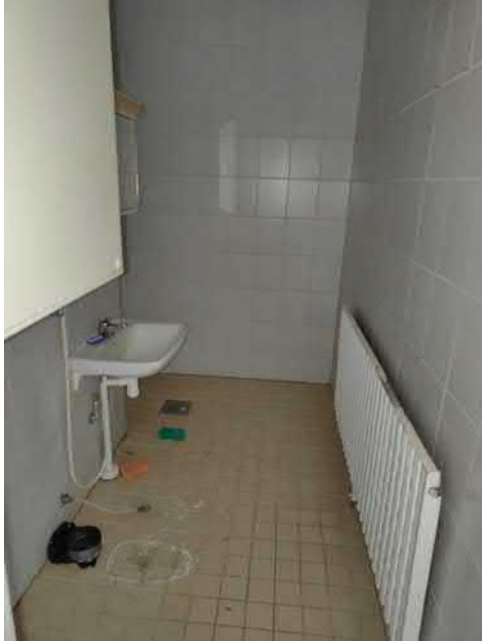
**Kuva 59** C rapun pesuhuone josta on poistettu vesikalusteita.

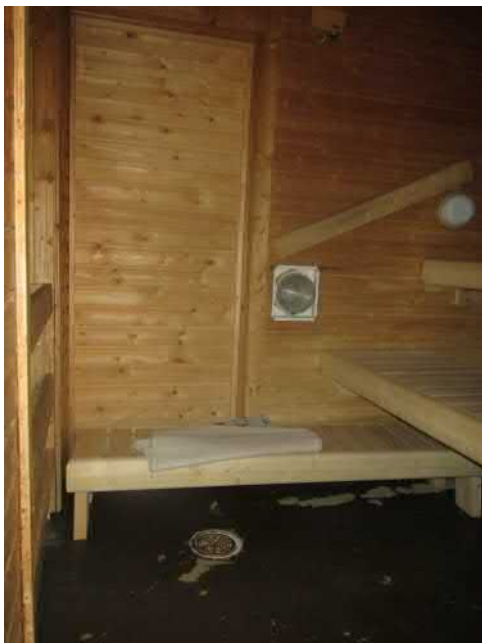
**Kuva 61** Saunan lattian maalipinta hilseilee.

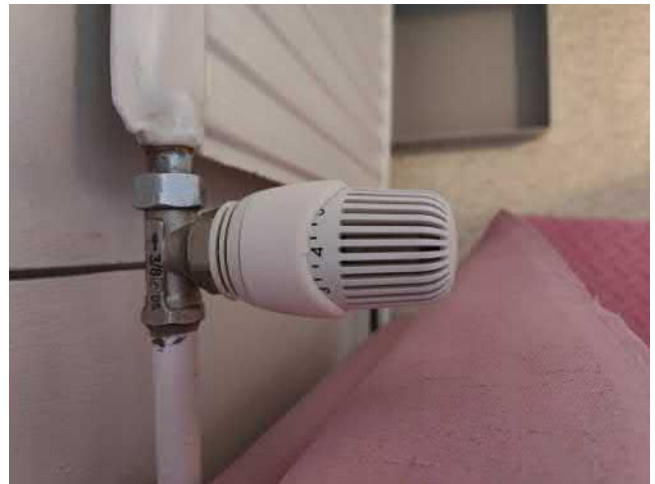
**Kuva 66** Termostaattiventtiilit uusittu jossain vaiheessa, ajankohta ei ole tiedossamme. Aistinvaraisesti arvioiden kuitenkin käyttöikänsä loppupuolella.

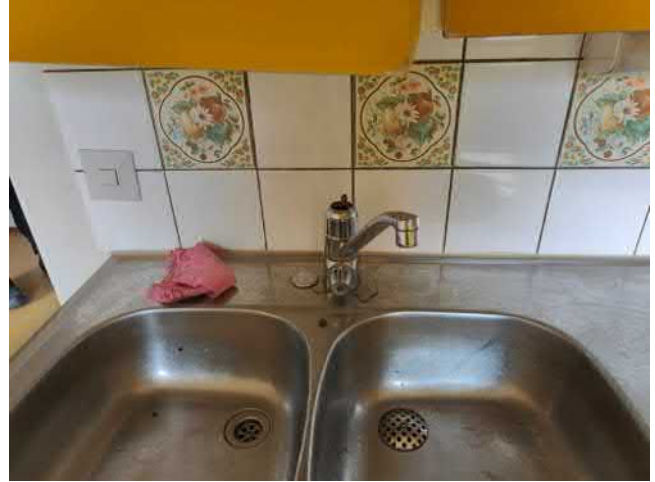
**Kuva 76** Vesi- ja viemärikalusteille tehty ilkivaltaa.

- Varauduttava kokonaisvaltaiseen uusimiseen.
- Käyttövesiputkien ja jätevesiviemärien kuntotutkimus.
- Rikkonaisten vesi- ja viemärikalusteiden korjaaminen.
- Varauduttava kokonaisvaltaiseen linjasaneeraukseen. **Reagointi: Välitön, hinta-arvio: 300 t€.**

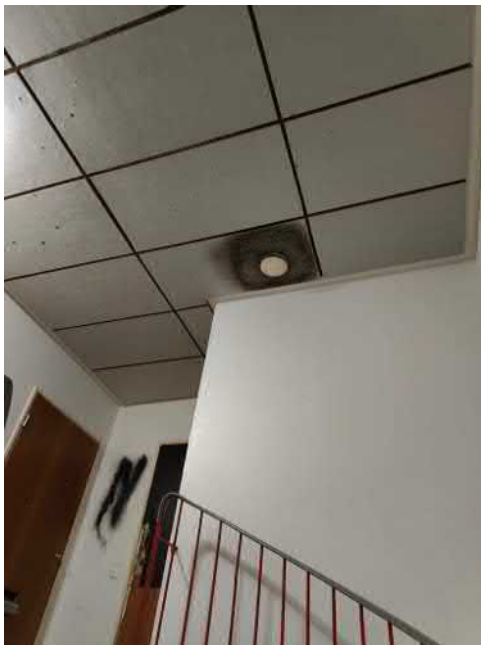
**Kuva 79** Porrashuoneen poistoventtiili. Kosteutta kertynyt runsaasti.

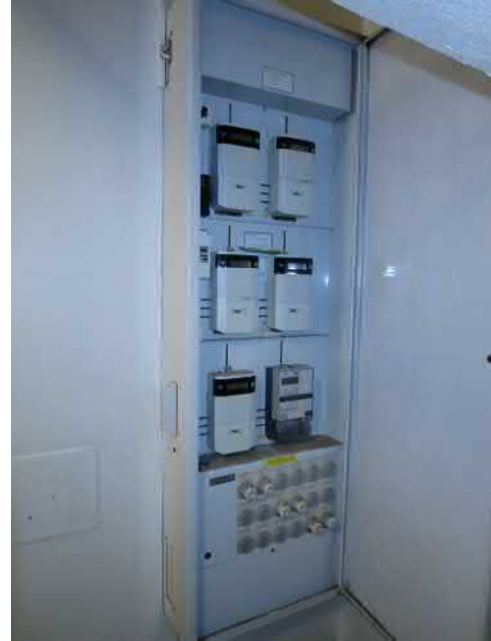
**Kuva 84** Mittarikeskus, porrashuone.  
Asuntojen nousut ja mittaukset yksivaiheisia 1x25A.

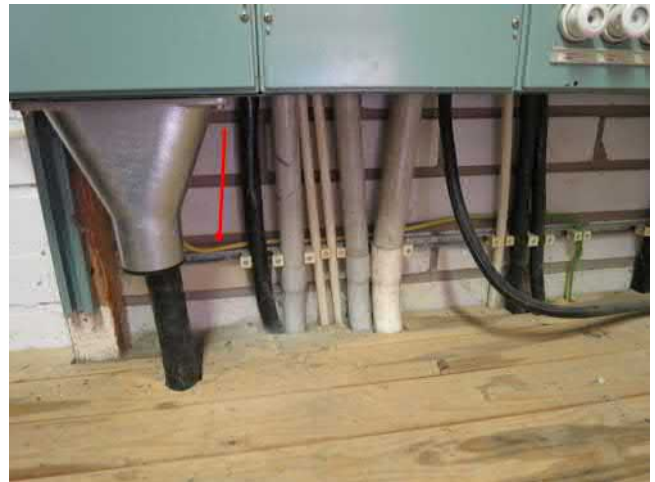
**Kuva 86** Pääkeskuksen alalpuolella maadoitusjohdin  
ilman merkintää

- Kaikkien sähkökeskusten ja kaapeleiden uusiminen kokonaisuudessaan.
- Maadoitusjohtimien merkinnät.

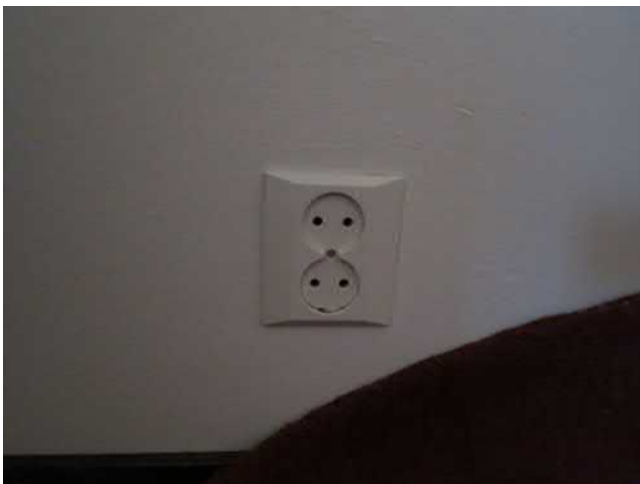
**Kuva 87** Asunnon pistorasia.

Maadoittamaton pistorasia, 0-luokan pistorasia.  
Pistorasiassa ei sulkulaitetta (lapsisuoja).  
Nykyisin pistorasiat kuuluvat olla maadoitettuja ja sulkulaittein varustettuja.

- 1) *Pistorasioiden uusiminen maadoitetetuksi ja sulkulaittein varustettuina.*

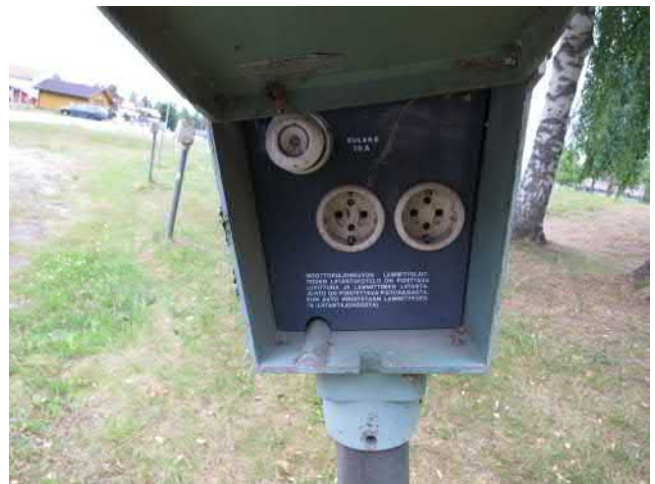
**Kuva 88** Autolämmityspistorasia. Puuttuu vikavirtasuojakytkimet ja pistorasioiden kellokytkimet. Kotelot huonossa kunnossa Pistorasioissa ei sulkulaitteita..

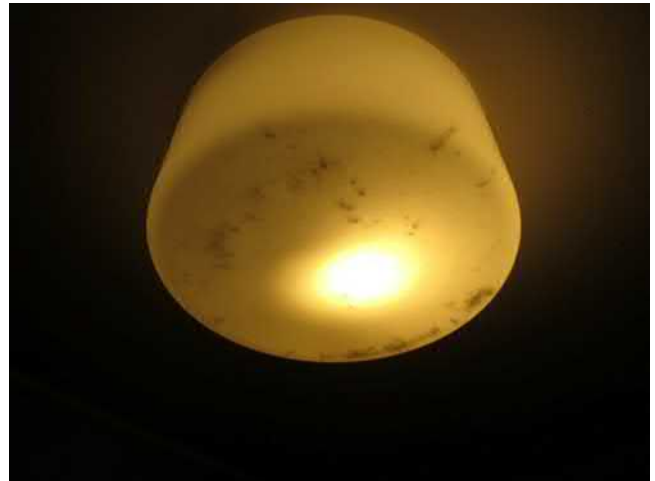
**Kuva 90** Yhteistilojen valaisin, kellastuntu ja täynnä kärpäsiä.

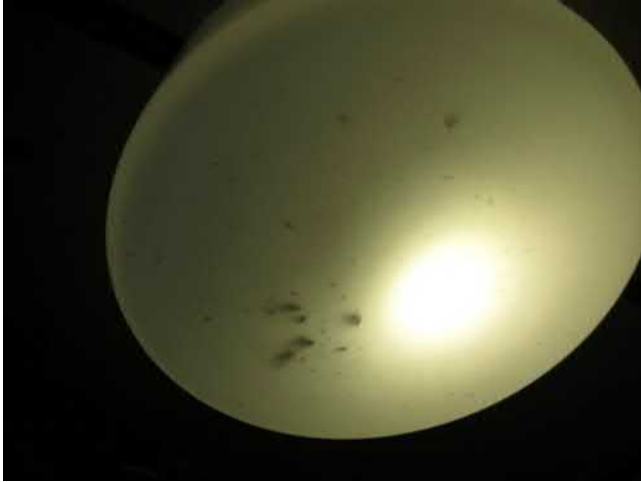
**Kuva 91** Porrashuoneen valaisin, kärpäsiä

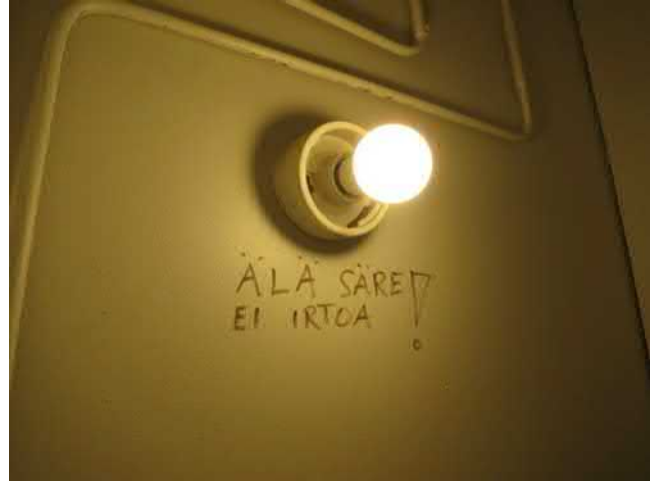
**Kuva 92** Yhteistiloja valaisin, kupu puuttuu.

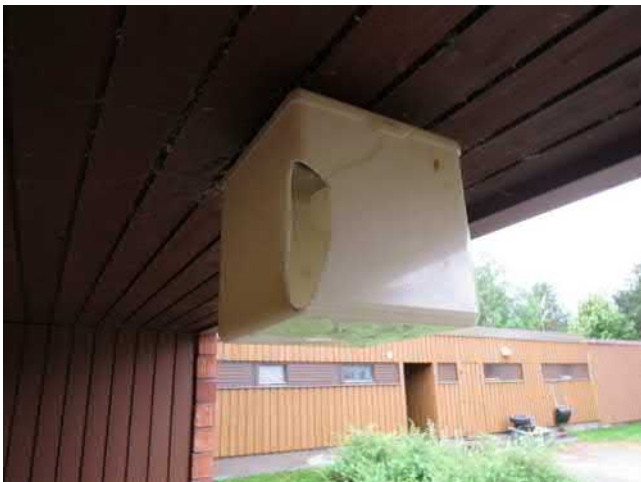
**Kuva 93** Numerovalon kupu on rikki.  
PRH-sisäänkäynti, ulko-ovi.

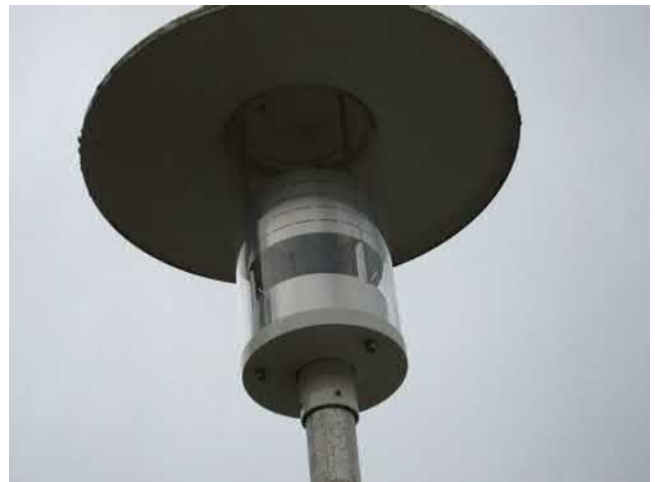
**Kuva 94** Pihavalaisin.  
Elohopeahöyrylamppuvalaisin.
