Kuntoarvio + 10 v pts

Kuntala C

28.6.2024

Nimi	Kuntala C
Osoite	Kylätie 53 C 58900 RANTASALMI
Rakennusvuosi	1977
Kerrosala	439 m ²
Rakennustyyppi	Pienkerrostalo
Kerrosluku	2
Porraskäytäviä	1
Kattotyyppi- ja kate	Tasakatto ja katteena bitumikermi.
Rakennusmateriaali	Betoni- ja tiilirakenteinen sekä ja vähäisessä määrin teräs- ja puurakenteita.

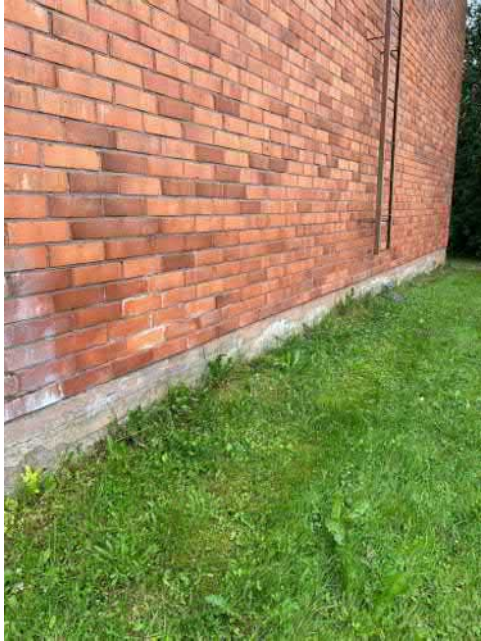
- Nurmi-alue ulottuu sokkeliä vasten. Sisäpihan kulkuväylät ovat pääosin asfalttia ja parkkipaikka on hiekkapihainen.

Salaojien olemassaolosta ei ole varmuutta, kuitenkin peruskorjausta ei ole tehty, joten salaojajärjestelmän käyttöikä on jo käytetty.

Kuva 1 Nurmialue ulottuu sokkelia vasten.

- 1) *Maanpinnan muotoilu rakennuksista pois päin viettäviksi salaojaremontin yhteydessä.*
- 2) *Salaojajärjestelmän asennus (sis. sokkelin vedeneristyksen ja lämmöneristyksen) **Reagointi: 0-1 v, hinta-arvio: 20 t€.***

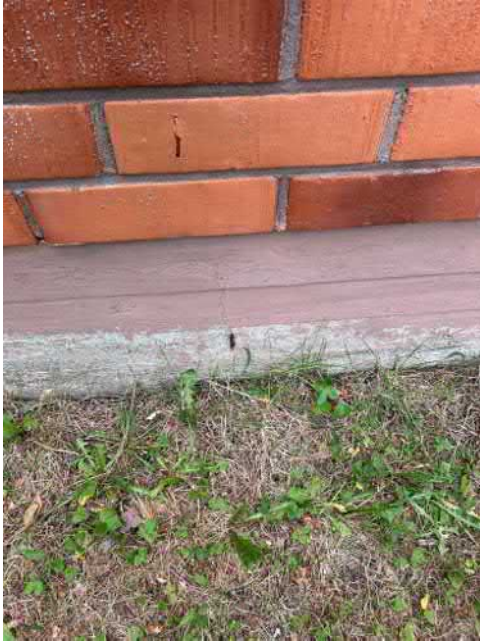
- Sokkelin ulkokuori on paikallavalettu ja se on maalattu. Sokkelissa on pintavaurioita. Paikoitellen raudoitteen suojabetoni on korkannut irti. Sokkelin korkeus vaihtelee ja on paikoitellen erittäin vähäinen. (Ks. kuvat 3-5 ja toimenpide-ehdotus 1)

KL 2 Välttävä Peruskorjaus 1-5 vuoden kuluessa tai uusiminen 6-10 vuoden kuluessa
--

Kuva 3 Kosteudesta johtuvaa pinnan irtoamista sokkelissa.
Raudoite näkyvissä. Sokkelissa halkeama.

- 1) *Peruskorjaus/purkaminen* **Reagointi: 0-1 v, hinta-arvio: 10 t€.**

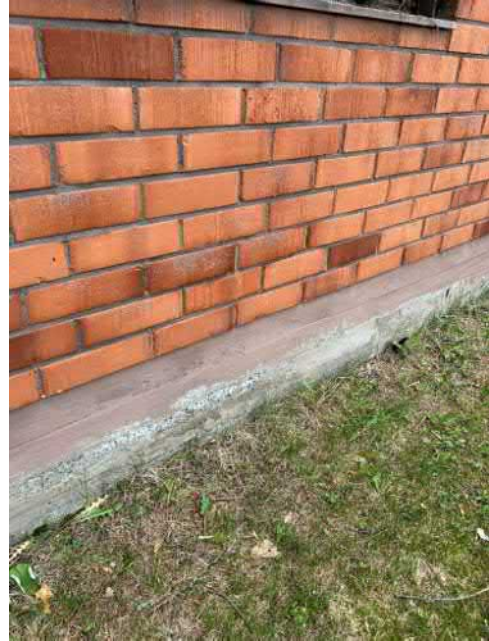
Kuva 4 Kosteudesta johtuvaa pinnan irtoamista sokkelissa.

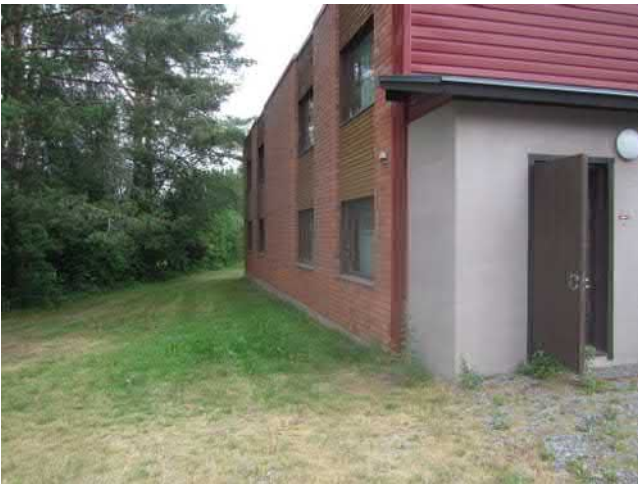
Kuva 5 Takaosassa sokkelin korkeus on matala.

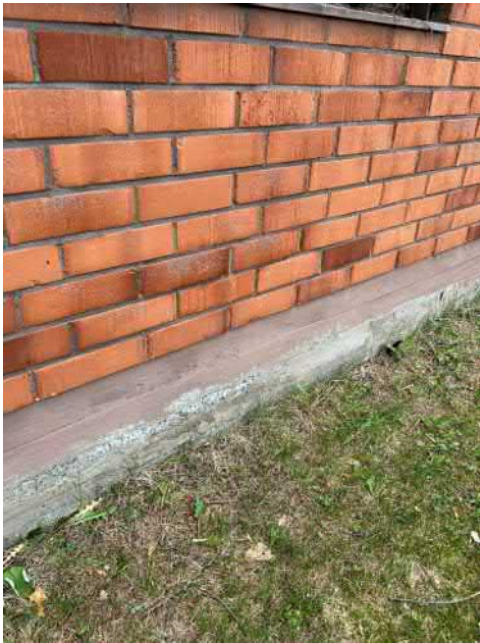
Ulkoseinäverhouksen alaosissa ei ole tuuletusreikiä ulkoverhouksen taustatilan tuulettumisen mahdollistamiseksi. Rakennuksen rakentamisen aikana tehtyjen/valmistuneiden kiviaineksella verhoiltujen rakennusten taustatilan ilmarako on voinut jäädä vähäiseksi, vaikka rakenteessa on tuulensuojalevy. Lisäksi mahdollinen ilmarako voi olla osittain täyttyneenä laastipurseista. Julkisivussa kasvaa jäkälää.

Kuva 7 Ulkoseinämuurauksen alaosissa ei ole tuuletusreikiä.

- 1) *Ulkoseinärakenteiden kokonaisvaltainen kuntotutkimus sekä sisäpuolisen rakenteen ilmatiivieyden selvitys. Ulkoseinien peruskorjauksen laajuus määräytyy kuntotutkimuksessa tehtyjen havaintojen ja päätelmien perusteella. **Reagointi: 0-1 v, hinta-arvio: 3 t€.***
- 2) *Ikkunoiden välissä olevien paneelien uusiminen. **Reagointi: 1-2 v, hinta-arvio: 10 t€.***

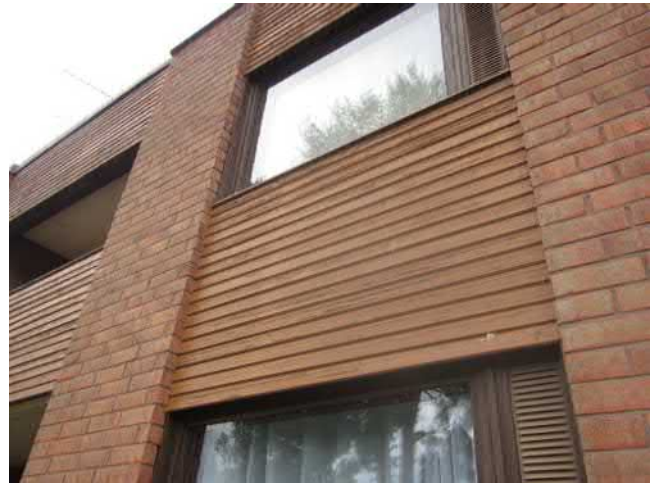
Kerrosten välissä ikkunoiden kohdalla on huonokuntoinen puupaneeliverhous. (Ks. kuvat 7-11 ja toimenpide-ehdotukset 1 ja 2)

Kuva 8 Paneeliverhousta.

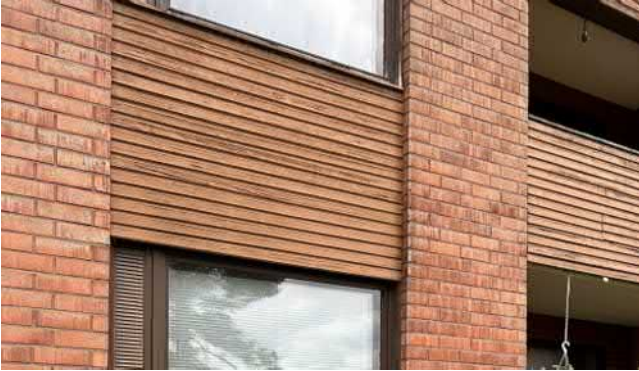
Kuva 9 Paneeliverhous on huonokuntoinen.

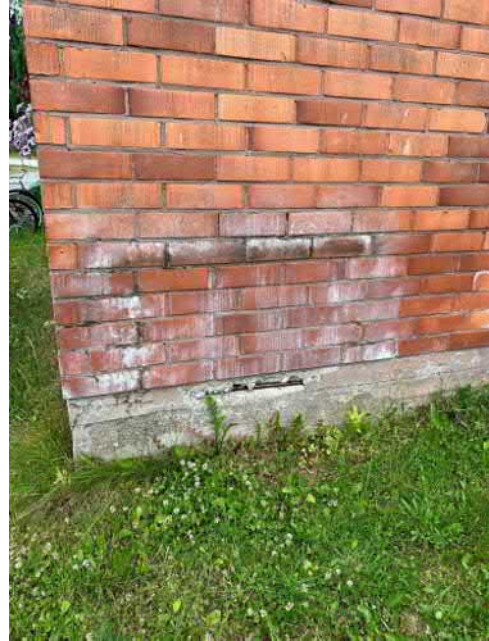
Kuva 10 Ulkoseinää vasten on ollut jokin, joka on aiheuttanut todennäköisesti sokkeliin ja ulkoseinään vaurioita.

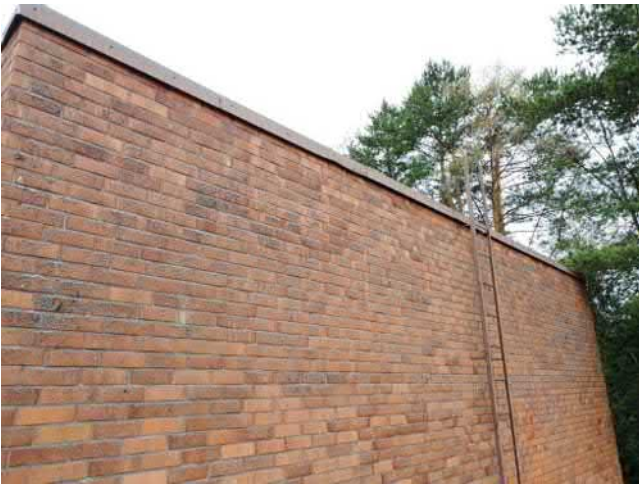
Kuva 11 Julkisivussa kasvaa jäkälää.

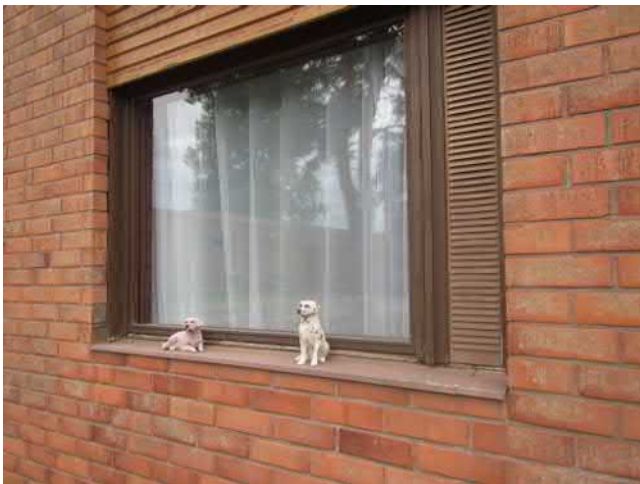
- Ikkunoiden ulkopuolen kunto on heikko. Ikkunoiden ja ulkoseinien liittymissä on rakoja, joista veden on mahdollista päästä rakenteisiin. Vesipeltien kaltevuus on pääosin riittävä. (Ks. kuvat 12-13 ja toimenpide-ehdotus 1)
- Porrashuoneiden ulko-ovet ovat tyydyttävässä kunnossa, mutta ikääntyneet. Huoneistojen ovet ovat huonokuntoiset. (Ks. toimenpide-ehdotus 2)

Kuva 12 Ikkunarakennetta.

- 1) *Ikkunoiden uusiminen* **Reagointi: 1-2 v, hinta-arvio: 25 t€.**
- 2) *Ulko- ja huoneisto-ovien uusiminen.* **Reagointi: 1-2 v, hinta-arvio: 15 t€.**

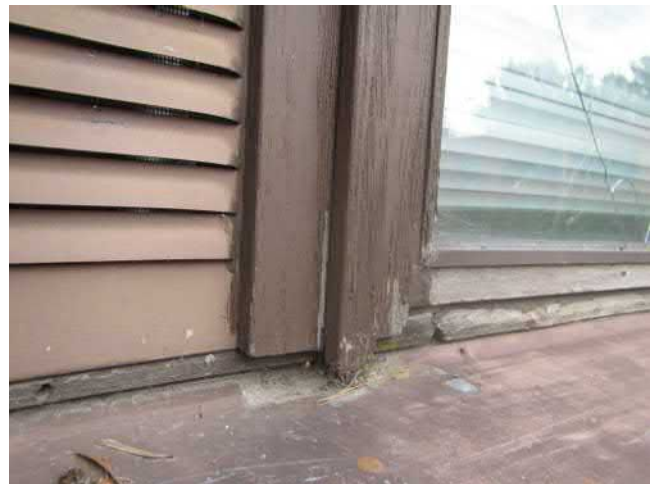
Kuva 13 Vesipeltien ja ikkunoiden liittymistä vesi voi päästä rakenteiden taustalle.

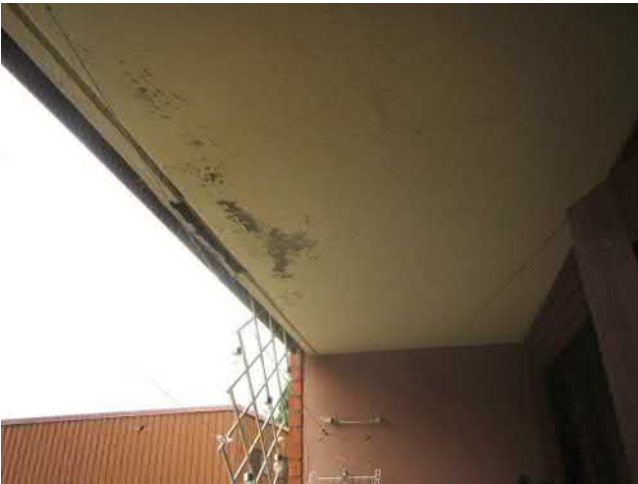
- Parvekkeen etuosan paneeliverhousien maalipinta hilseilee. Rakenteet ovat alkuperäisessä kunnossa. Parvekelaatan rakennekerroksista ei ollut tietoa saatavan eli mahdollista laatan sisällä olevasta vesieristysmateriaalista. Joidenkin parvekelaattojen alapinnassa on kosteuden aiheuttamia jälkiä ja maalipinnan hilseilyä. (Ks. kuvat 14-15 ja toimenpide-ehdotukset 1, 2 ja 3)

Kuva 14 Parvekkelaatana alapuolella maalipinta hilseilee.

- 1) Parvekkeiden paneeliverhousien uusiminen. **Reagointi: 2-3 v, hinta-arvio: 10 t€.**
- 2) Parvekelaatan betoni kuntotutkimus. **Reagointi: 0-1 v, hinta-arvio: 4 t€.**
- 3) Parvekkeiden betonilaatan kunnostus. **Reagointi: 2-3 v, hinta-arvio: 25 t€.**

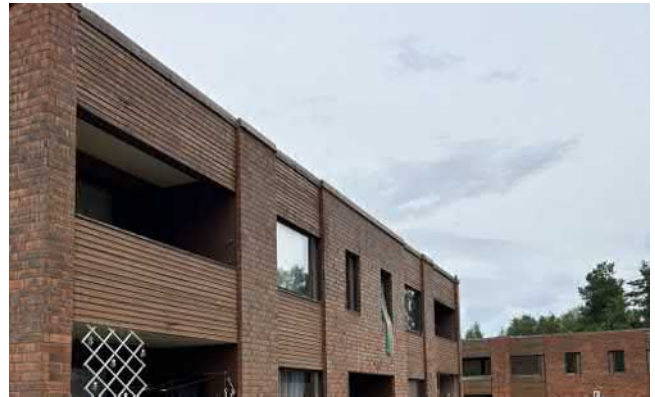
Kuva 15 Parvekkeen etuosan paneeliverhousista.

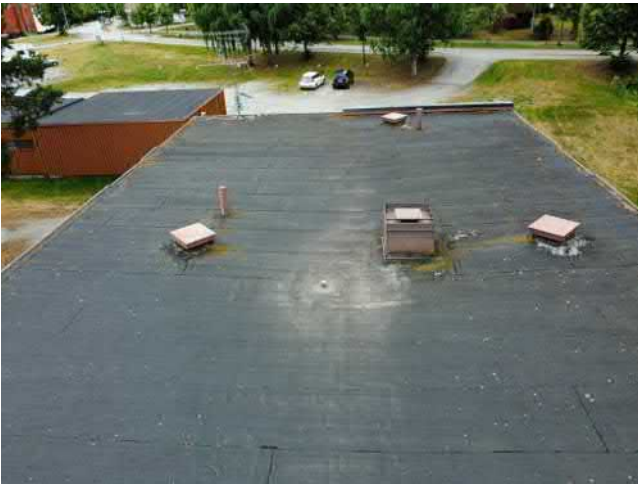
Kuva 16

- Kermin ikää on hankala arvioida, koska se on kulunut. Kattokaivon ympärillä on viitteitä siitä, että vesi ei pääse poistumaan katolta esteettä. Vedet ovat todennäköisesti valuneet sissäänajopäädystä räystäään yli ulkoseinälle.
Katolla on vain yksi kattokaivo. Joten sen tukkeutuessa vesi padottuu ja on vaarana päästä ulkoseinärakenteisiin. (Ks. kuva 16 ja toimenpide-ehdotus 1)

KL 2 Välttävä Peruskorjaus 1-5 vuoden kuluessa tai uusiminen 6-10 vuoden kuluessa

- 1) *Vesikaton uusiminen* **Reagointi: 5-10 v, hinta-arvio: 30 t€.**

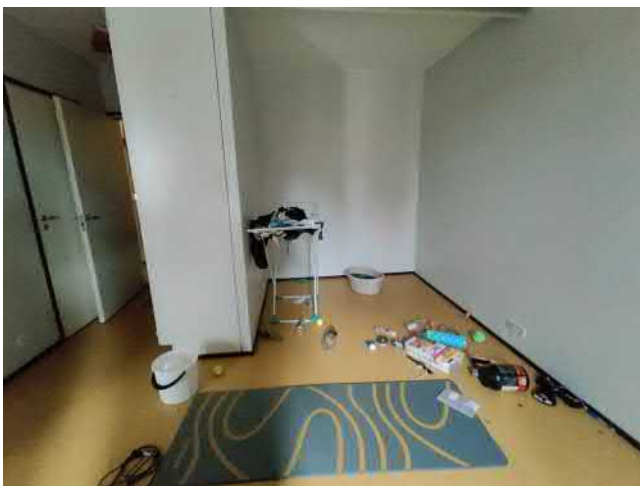
- Huoneistojen pintarakenteet ovat pääosin alkuperäisessä kunnossa. (Ks. kuvat 17-19 ja toimenpide-ehdotus 1)
- Porraskäytävien lattipinnoissa on flex muovilaatta, joka on alkuperäinen. Joitakin muovilaattoja on irronnut alustastaan. Muovilaatta ja laatan kiinnitysliima voivat sisältää asbestia, mikä on syytä huomioida seuraavan peruskorjauksen yhteydessä.

Kuva 17 Lattiasa on muovimatto ja seinät on pääosin maalipintaisia.

- 1) *Huoneistojen peruskorjaus. Reagointi: 1-2 v, hinta-arvio: 150 t€.*
- 2) *Porraskäytävän peruskorjaus. Reagointi: 1-2 v, hinta-arvio: 15 t€.*

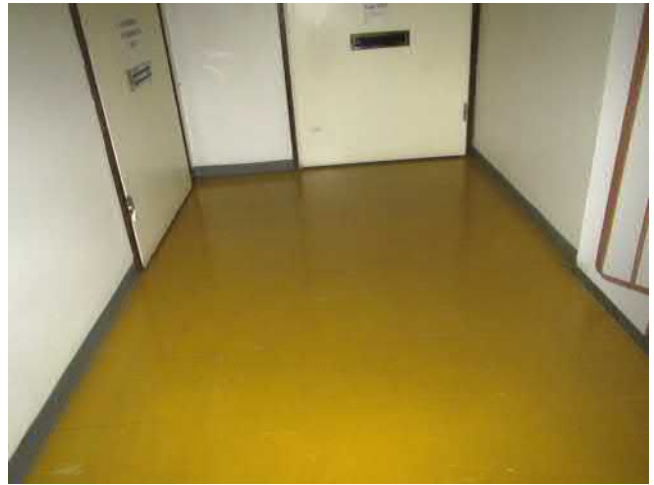
Kuva 20 Porraskäytävien lattipinnat ovat alkuperäiset.

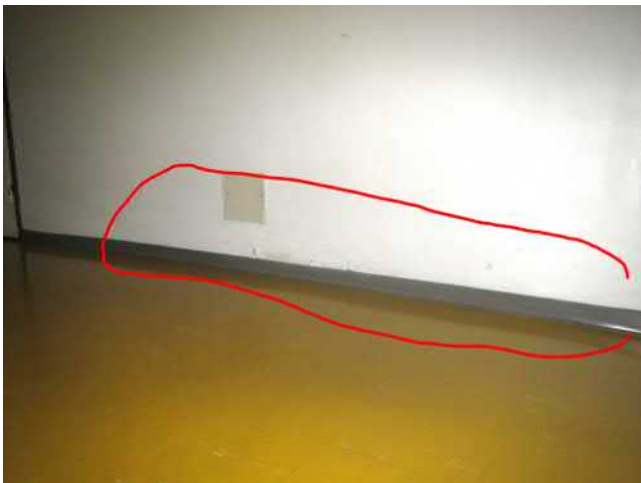
2. krs porraskäytävän ja huoneistojen väliseinän alaosissa maalipinta hilseilee. Pintakosteudentunnistin ilmaisi jälkien kohdilla kosteutta seinä- ja lattiapinnassa.

Kuva 21 Seinän ja välipohjan kosteusalue noin.

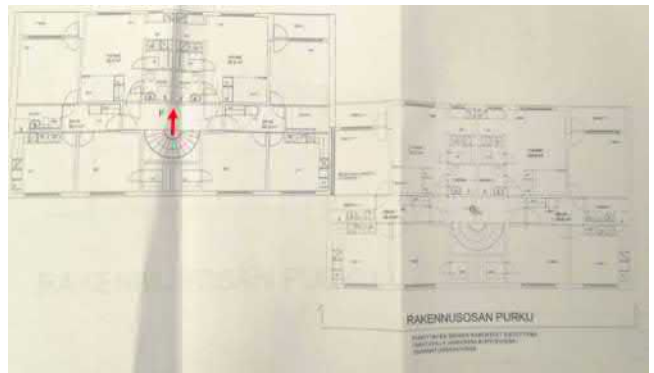
Kuva 22 Kosteusaluekohdalla seinän toisella puolella on pesuhuonetilat.

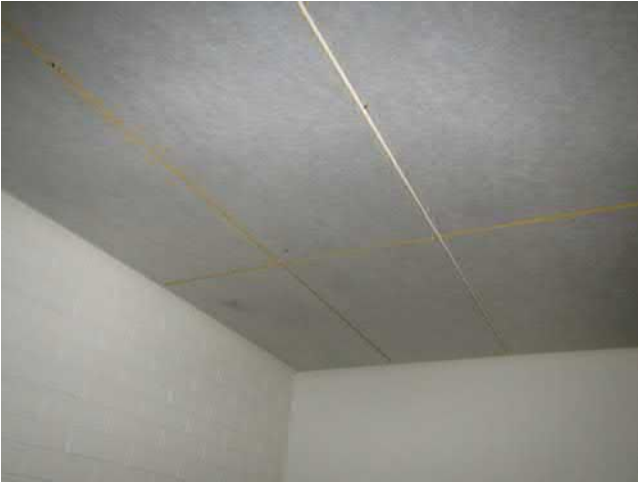
Kuva 23 Akustovillojen reunat ovat villapinnalla.

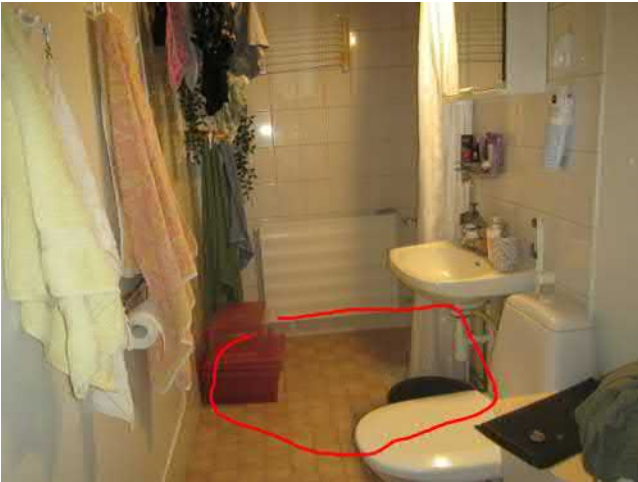
Kuva 24 1. krs huoneiston pesuhuoneen kosteusalue noin.

1) *Huoneistojen märkätilojen peruskorjaus huoneistojen saneerauksen yhteydessä (kustannukset on huomioitu otsikon Tilapinnat alla) **Reagointi: 1-2 v, hinta-arvio: -***

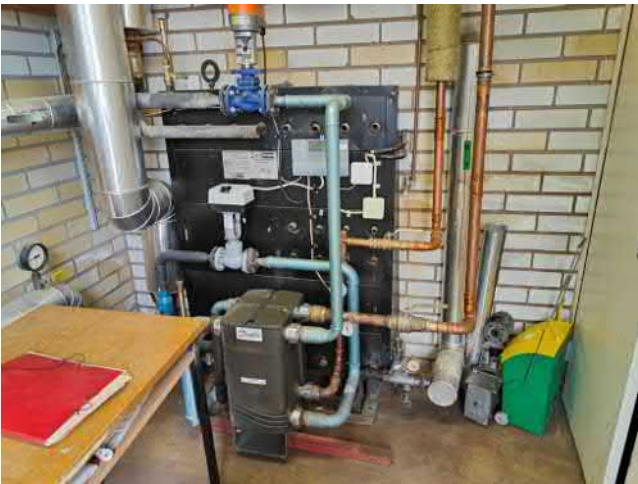
Kuva 26 Yleiskuva lämmönjakokeskus. Siirrin ja osa venttiileistä uusittu. Eristeissä puutteita.

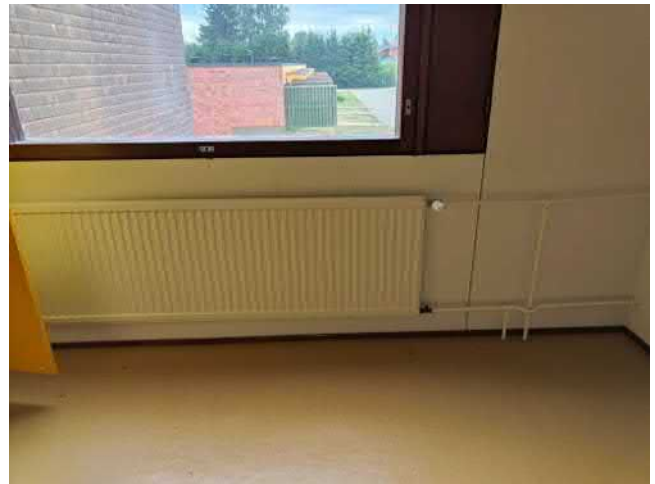
Kuva 27 Yleiskuva huoneistojen patterit. Patterit ja patterirungot alkuperäisiä. Patteriventtiilit ja termostaatit uusittu jossain vaiheessa, ajankohta ei ole tiedossamme. Aistinvaraisesti arvioiden kuitenkin käyttöikänsä loppupuolella.

- Patteri- ja termostaattiventtiilien uusiminen.
- Sulku ja säätöventtiilien uusiminen
- Verkoston tasapainotus ja säätö.
- Kiertovesipatterien säätö.
- Patteriverkoston kuntotutkimus. **Reagointi: Välitön, hinta-arvio: 25 t€.**

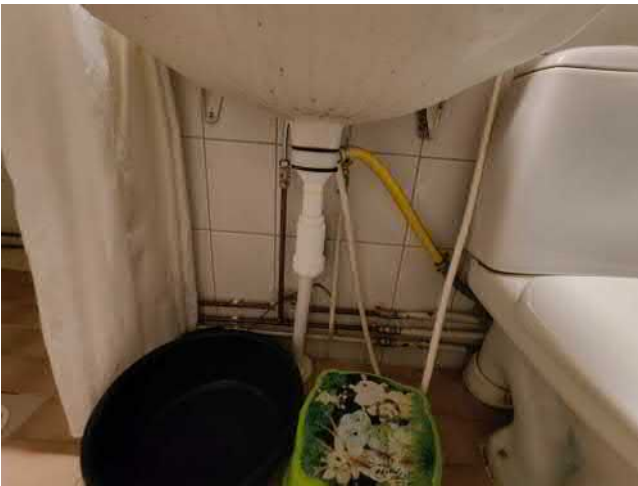
Kuva 28 Putkimateriaalit havaintojen mukaan kuparia.
Kalustesulkuja uusittu ilmeisestä tarpeen mukaan.

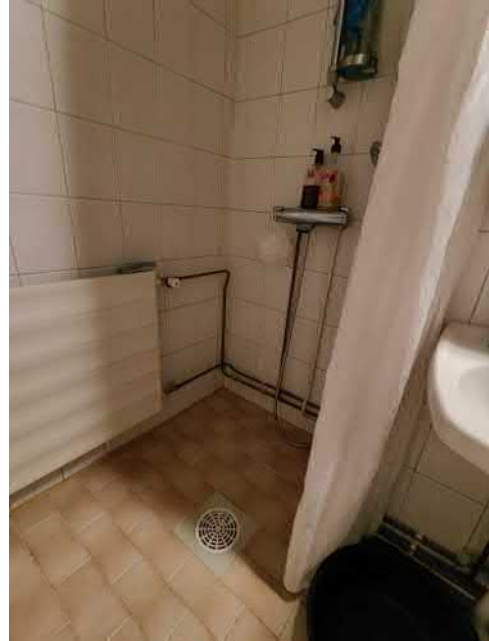
Kuva 31 Asunnoissa todella kuuma. Syyksi epäillään isoja kiertovesipattereita.

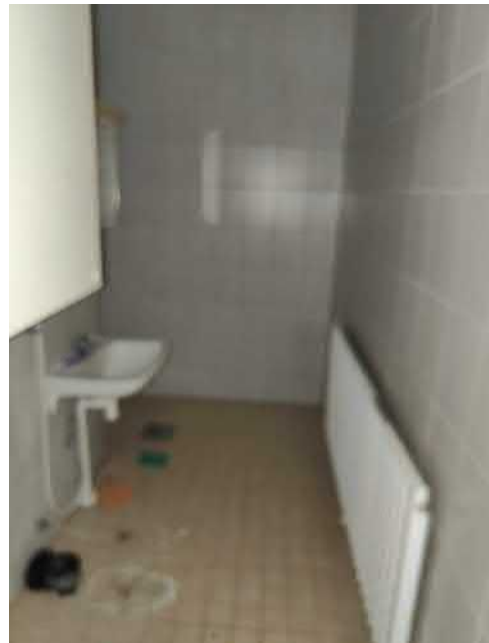
Kuva 33 Vesi- ja viemärikalusteille tehty ilkkivaltaa.

- Varauduttava kaukolämpökeskuksen kokonaisvaltaiseen uusimiseen.
- Käyttövesiputkien ja jätevesiviemärien kuntotutkimus.
- Rikkonaisten vesi- ja viemärikalusteiden korjaaminen.
- Varauduttava kokonaisvaltaiseen linjasaneeraukseen. **Reagointi: Välitön, hinta-arvio: 10 t€.**

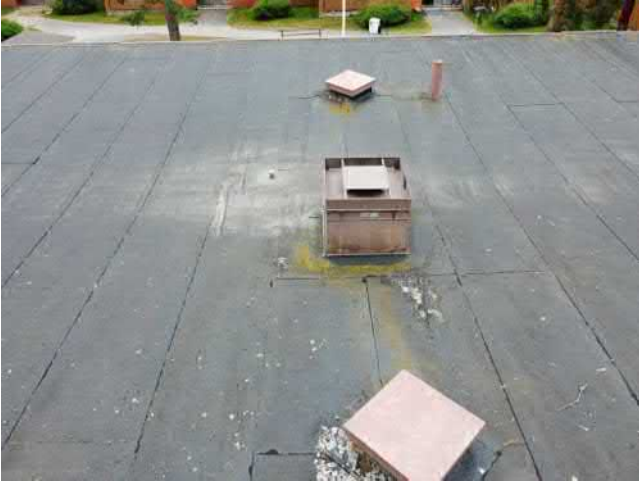
Kuva 35 Yleiskuva huippuimurit. Tekninen käyttöikä ylittynyt.

-Ilmanvaihtojärjestelmän kokonaisvaltainen uusiminen. **Reagointi: Välitön, hinta-arvio: 15 t€.**

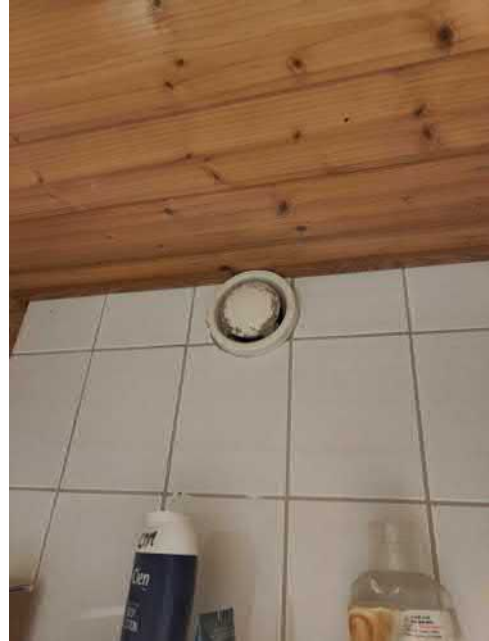
Kuva 36 Poistoventtiileissä runsaasti pölykertymää.

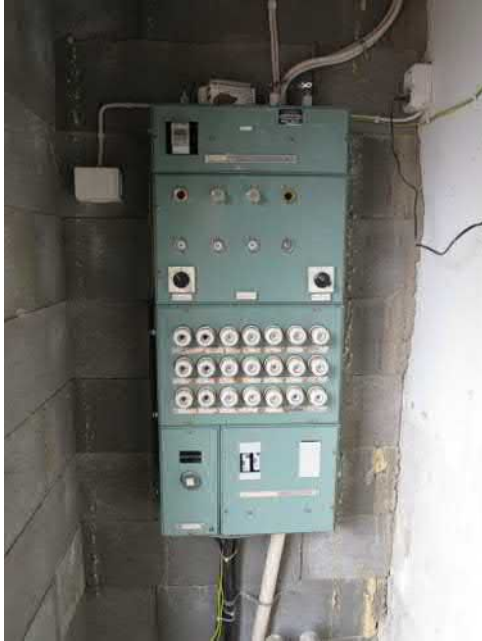
Kuva 41 Kiinteistökeskus, tekninen tila
Alkuperäinen vuodelta 1977

- 1) *Kaikkien sähkökeskusten ja kaapeleiden uusiminen kokonaisuudessaan. **Reagointi: 3-5 v, hinta-arvio: 50 t€.***
- 2) *Maadoitusjohtiminen merkitseminen **Reagointi: 0-1 v, hinta-arvio: 0,5 t€.***

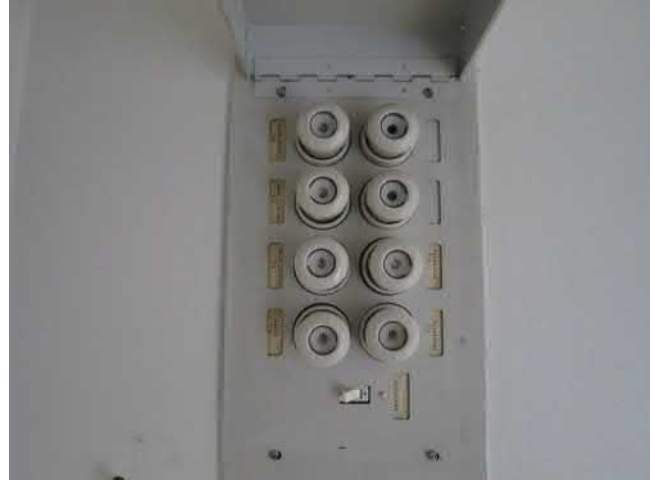
Kuva 42 Ryhmäkeskus, asunto
Alkuperäinen vuodelta 1977

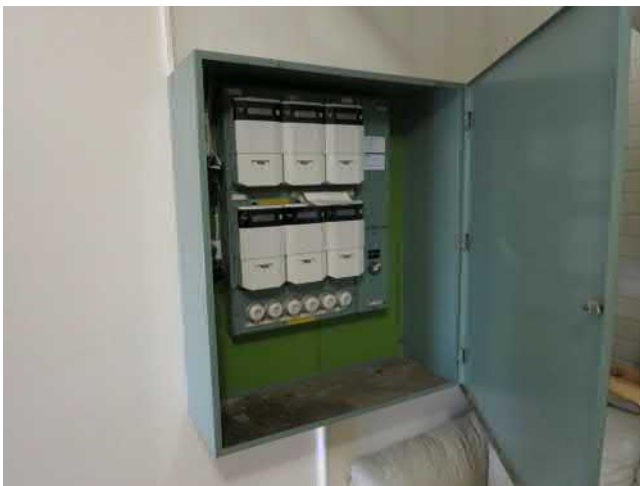
Kuva 43 Mittarikeskus, porrashuone.
Alkuperäinen vuodelta 1977
Asuntojen nousut ja mittaukset yksivaiheisia 1x25A.

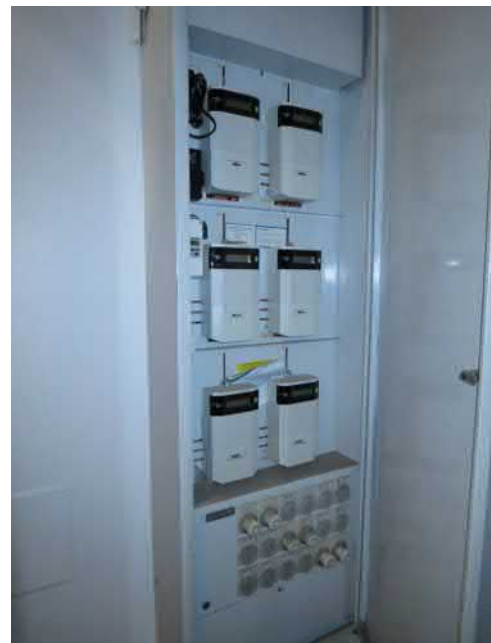
Kuva 44 Mittarikeskus, porrashuone.
Asuntojen nousut ja mittaukset yksivaiheisia 1x25A.

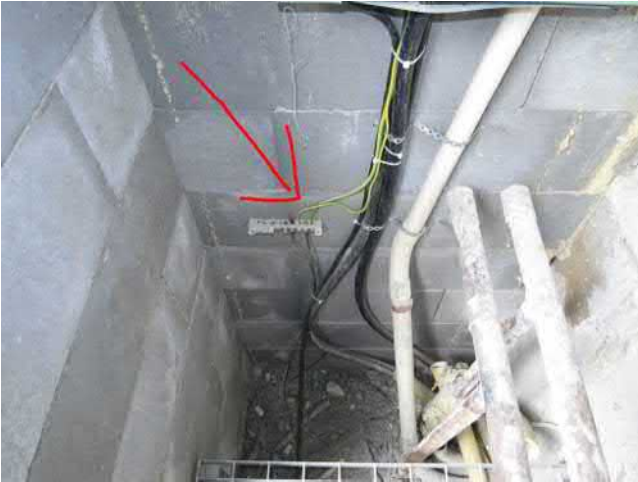
Kuva 45 Maadoitusjohtimet merkkäämättä.
Tekninen tila

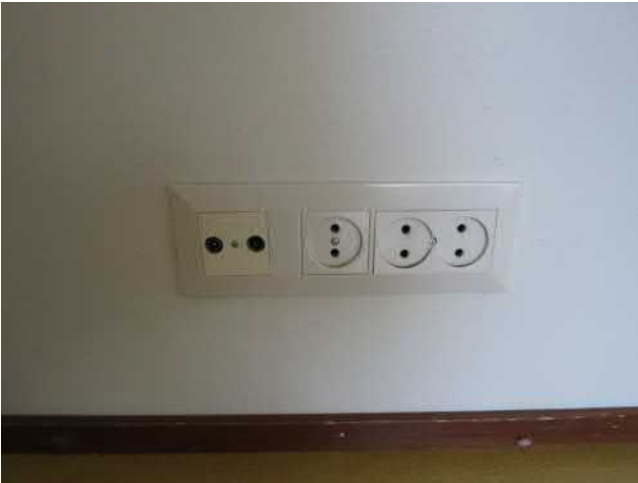
Kuva 46 Asunnon pistorasiat.

Maadoittamattomia pistorasioita, 0-luokan pistorasioita.

Pistorasioissa ei sulkulaitteita (lapsisuoja).

Nykyisin pistorasiat kuuluvat olla maadoitettuja ja sulkulaittein varustettuja.

- 1) Pistorasioiden uusiminen ryhmäjohtoineen maadoitetetuksi ja sulkulaittein varustettuina.
- 2) Rikkonaisten pistorasioiden korjaus **Reagointi: Välitön, hinta-arvio: 0,5 t€.**

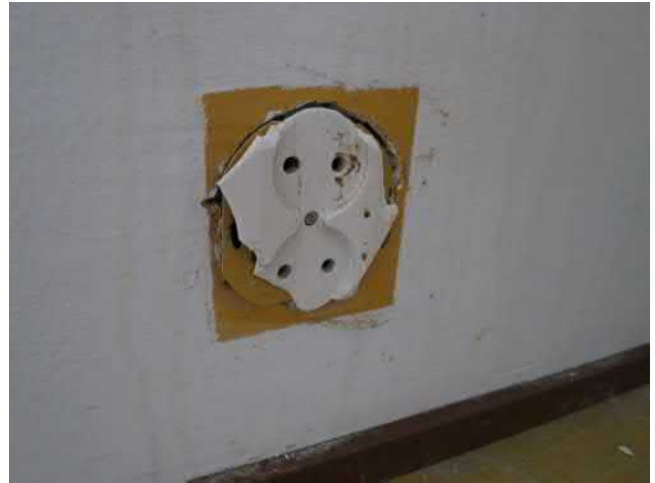
Kuva 47 Asunnon pistorasia rikki. Asunto 11.

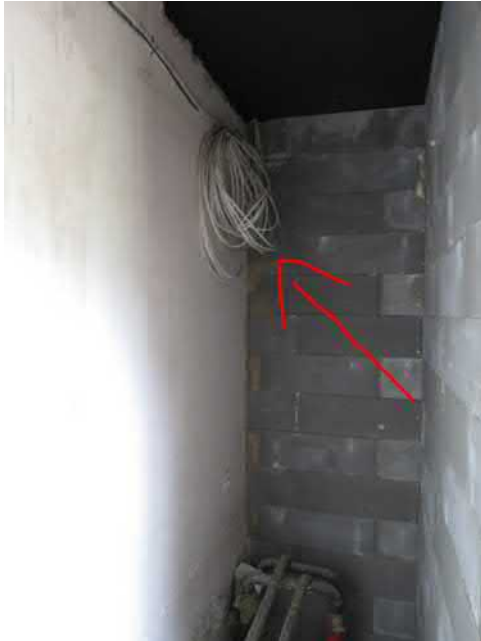
Kuva 48 Sähkökaapeleita roikkuu teknisessä tilassa

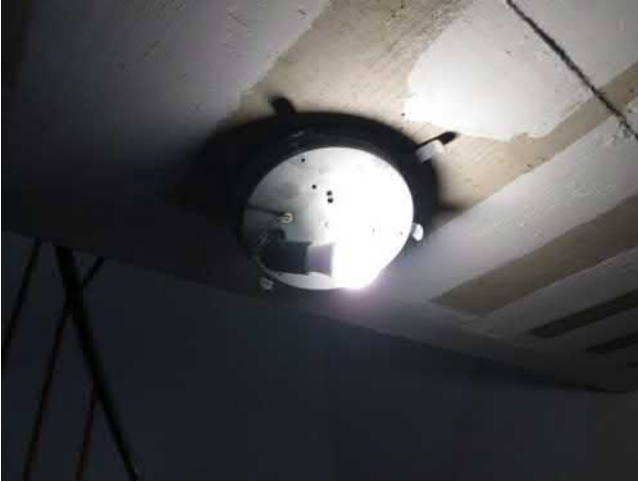
Kuva 49 Porrashuoneen valaisin, huonossa kunnossa.
Kupu puuttuu.

- 1) Valaistuksen uusiminen ryhmäjohtoineen kokonaisuudessaan **Reagointi: 3-5 v, hinta-arvio: 10 t€.**

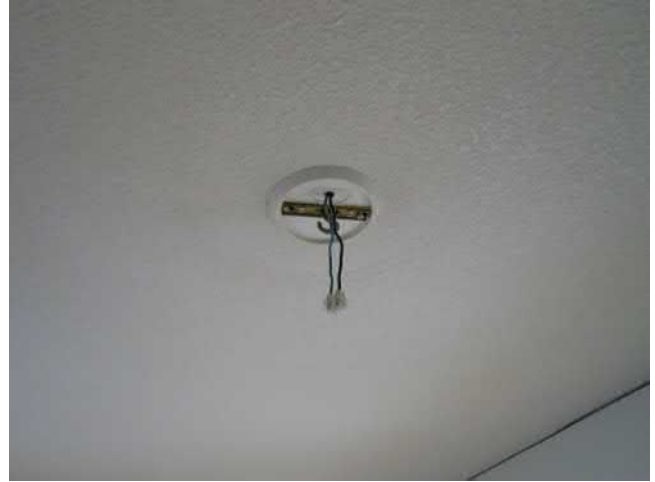
Kuva 50 Asunnon kattovalaisinpiste, "sokeripala"liittimet.
Nykyisin vaaditaan maadoitetut valaisinpistorasiat.

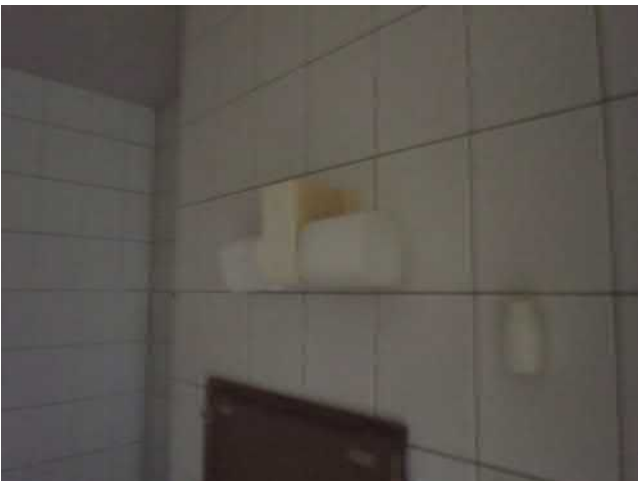
Kuva 51 Kylpyhuoneen valaisin, alkuperäinen vuodelta 1997
