KUNTOARVIO

POLIISITALO

RANTASALMI 13.11.2000

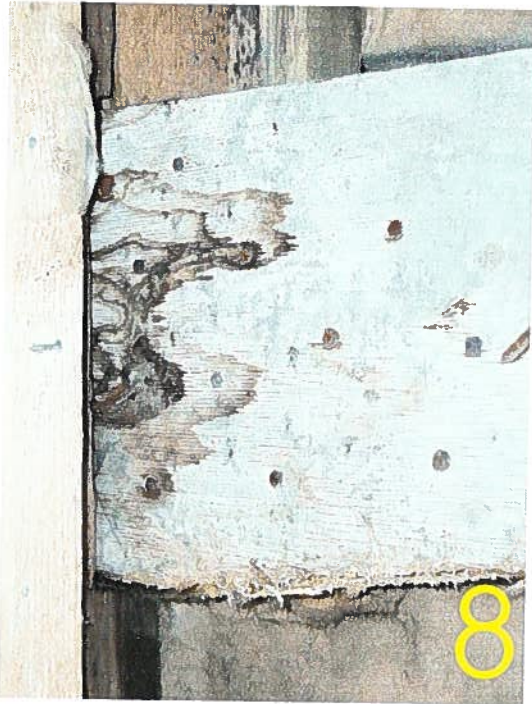
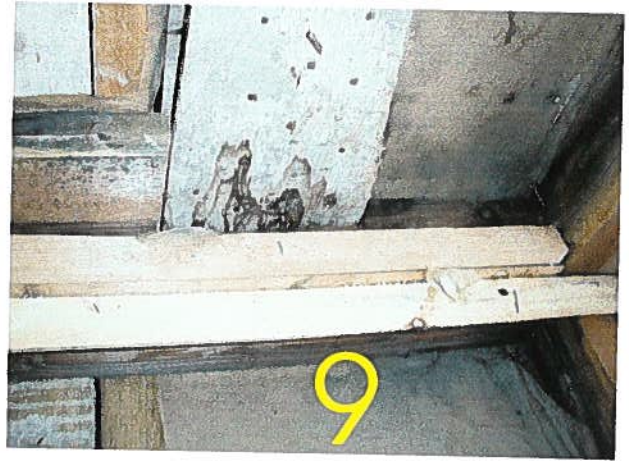
8. 9. JA 10 KATTOIKKUNAN RAKENTEISSA
VESIVUODON JÄLKIÄ

Kattoikkunat levytetään umpeen, asennetaan eristys.

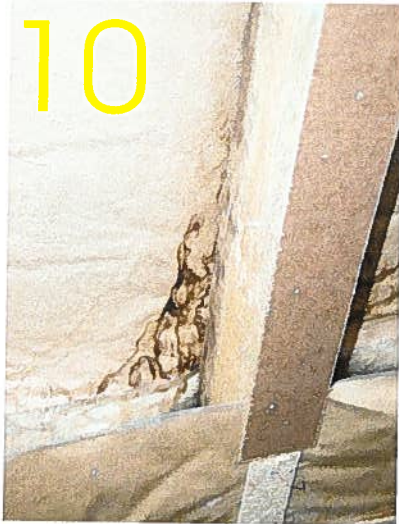
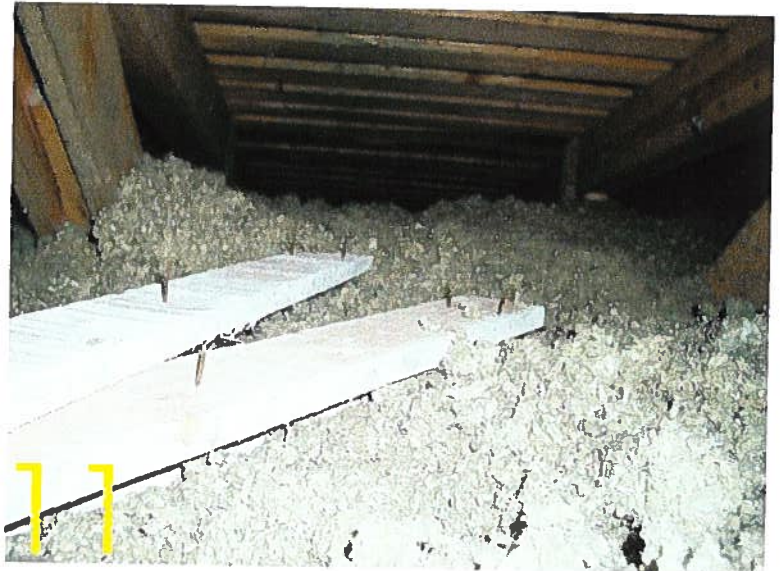
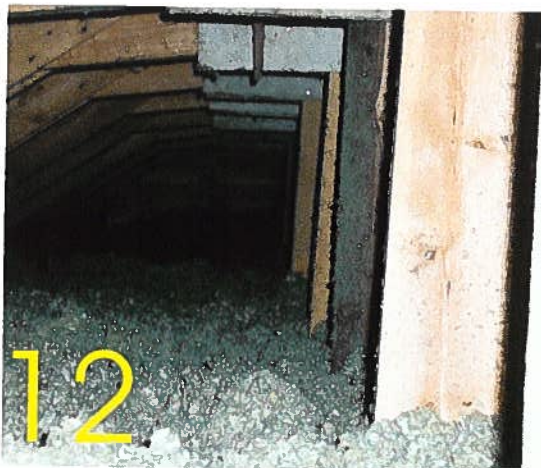
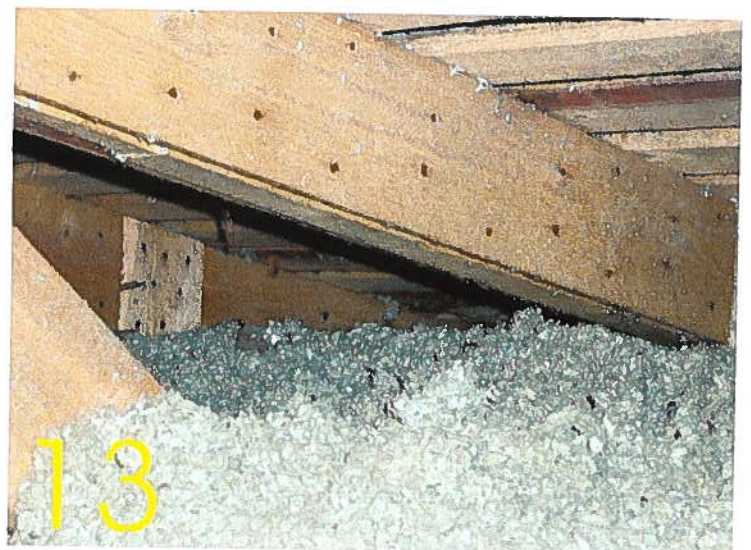
11. 12. JA 13 ULLAKON RAKENTEISSA EI
NÄKYVIÄ KOSTEUSVAHINKOJA

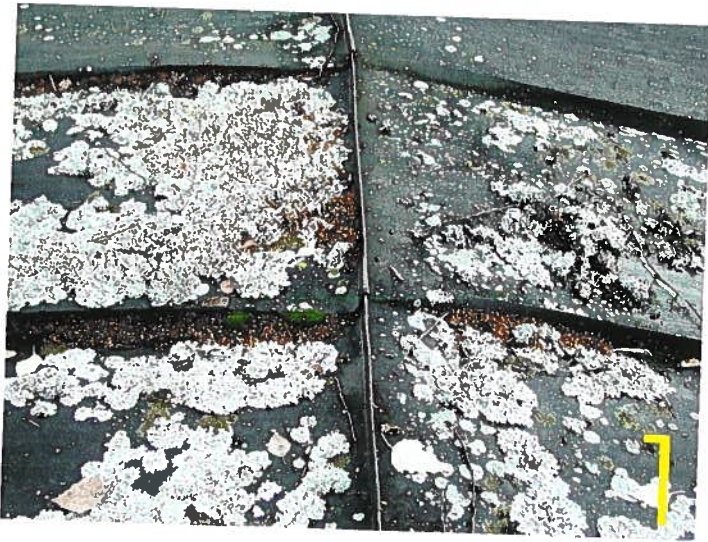
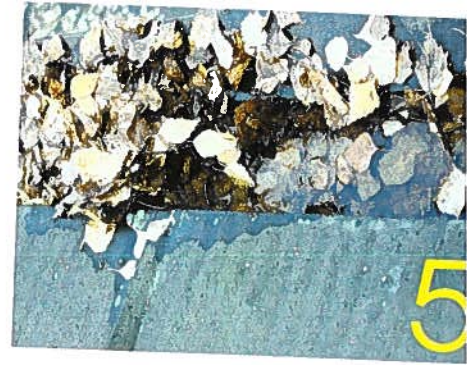
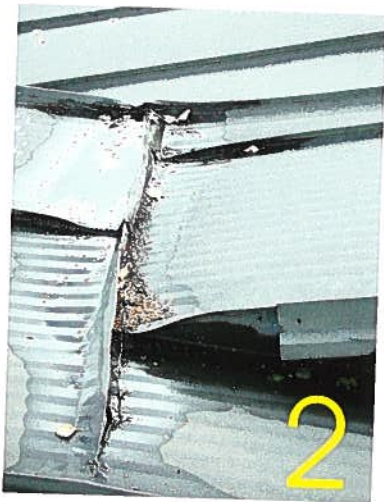
1. VESIKATTO SAMMALEEN KASVUALUSTANA
2. JA 4. VESIKATON VUOTOALTTIITA SAUMOJA
3. IMURI VAJONNUT, YMPÄRILLÄ VESILAMMIKKO.
5. RÄYSTÄSKOURU "KOMPOSTINA"

Vanhat kourut kunnostetaan ja kunnostuskelvottomat uusitaan.

Vesikate uusitaan esim. jatkamalla räystäät, asentamalla vanhan katteen päälle 20mm:n paksuinen kova mineraalivilla ja VE 80-laatuluokan bitumihuopakate.
