# Kuntoarvio + 10 v pts

Kuntala A

28.6.2024

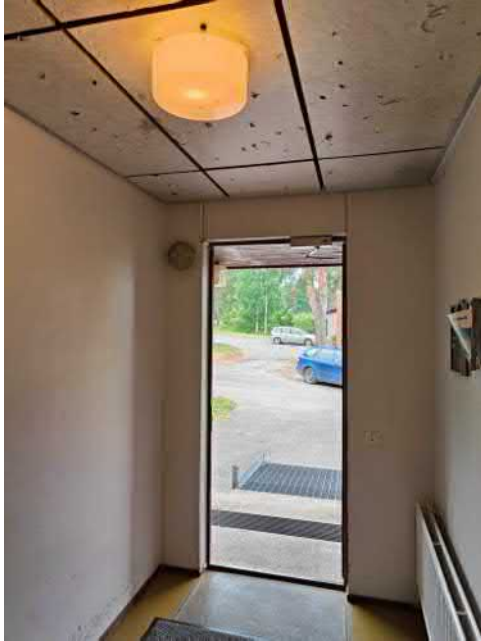
**Kuva 9** A rapun porraskäytävää

- 1) *1. krs porraskäytävien lattiapinnoitteiden uusiminen ja samassa yhteydessä alapohjan rakenteiden liittymien tiivistys. **Reagointi: 1-2 v, hinta-arvio: 30 t€.***
- 2) *Yleisten tilojen lattiapinnoitteiden uusiminen. **Reagointi: 1-2 v, hinta-arvio: 15 t€.***

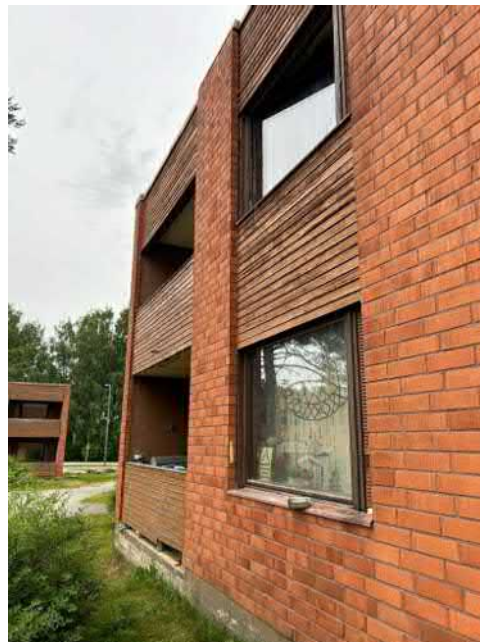
Rakennuksen rakentamisen aikana tehtyjen/valmistuneiden tiili/betoni-villa-tiilirakenteisten ulkoseinien on todettu olevan vaurioitumisherkkiä edellä mainitusta syystä ja viistosateen aiheuttaman kosteusrasituksen vuoksi. Ulkoseinäeristeen ulkopinnan vaurioitumisella ei ole merkittävää haittaa, jos rakenteesta ei ole ilmayhteyttä sisätilaan, eli sisäpintojen rakenteet ovat ilmatiiviitä. (Ks. kuvat 18-22 ja toimenpide-ehdotukset 1, 2 ja 3)

**Kuva 19** Ikkunoiden välissä oleva paneeliverhous on huonokuntoinen.

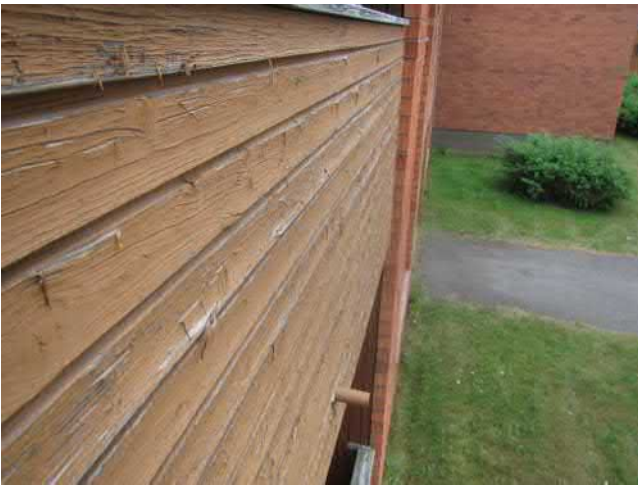
**Kuva 33** Parvekkeen etuosan paneeliverhousta.

- 1) *HUOM! ENSISIJAISESTI PARVEKKEIDEN TURVALLISUUS PUUTTEIDEN KORJAAMINEN ennen lopullista korjausta. Parvekkeiden paneeliverhosten uusiminen. **Reagointi: Välitön, hinta-arvio: 25 t€.***
- 2) *Parvekelaatan betoni kuntotutkimus **Reagointi: 0-1 v, hinta-arvio: 7 t€.***
- 3) *Parvekkeiden betonilaatan kunnostus **Reagointi: 2-3 v, hinta-arvio: 50 t€.***

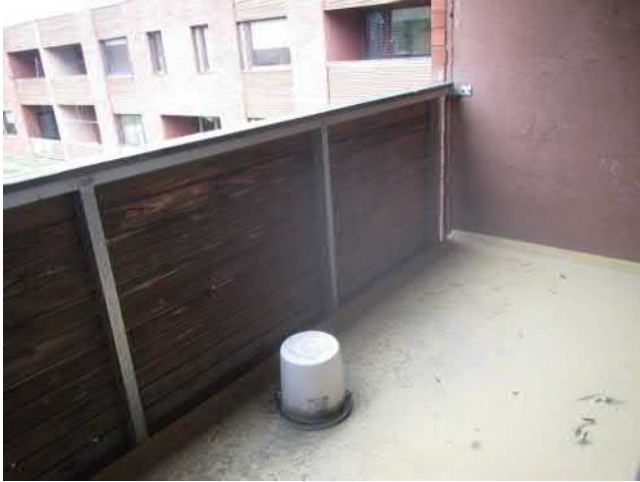
**Kuva 35** Parvekelaatan maalipinta hilseilee.

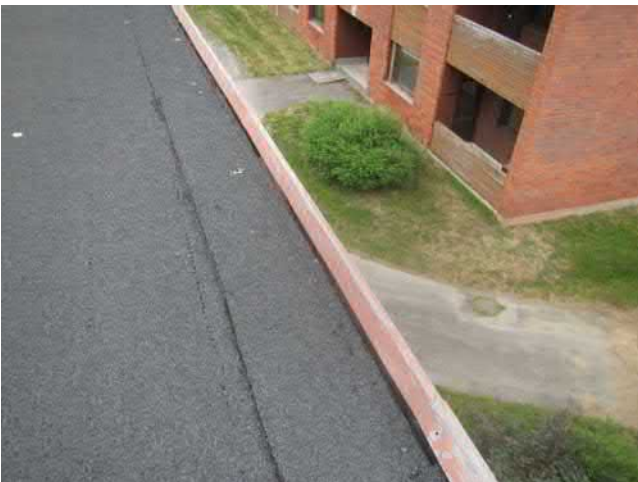
**Kuva 40** Pintakermin reuna ei ole suojapellin alapuolella eli suojapellin mitoitus tai kiinnitys ei ole riittävä.

- 1) *Rästäspellitysten korjaus/tai osittainen uusiminen* **Reagointi: 1-2 v, hinta-arvio: 10 t€.**
- 2) *Rintataitesuojapellityksen ja ulkoseinän liittymän tiivistys.* **Reagointi: 0-1 v, hinta-arvio: 0,5 t€.**
- 3) *Vesikatteiden uusiminen.* **Reagointi: 5-10 v, hinta-arvio: 140 t€.**

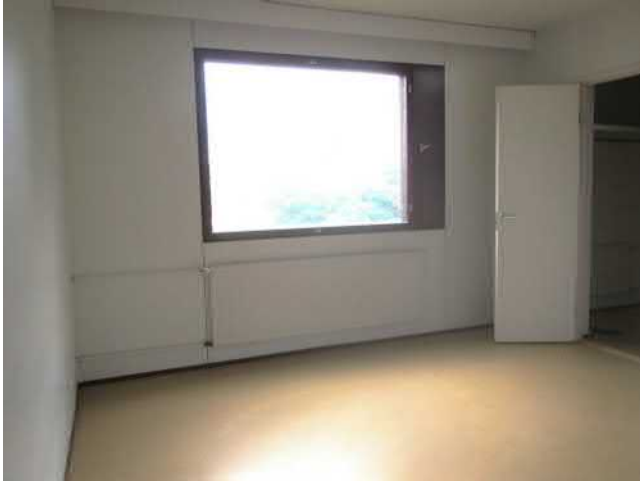
**Kuva 47** Makuuhuoneiden pintarakenteet ovat pääosin alkuperäisessä kunnossa.

- 1) *Huoneistojen peruskorjaus. Reagointi: 1-2 v, hinta-arvio: 540 t€.*
- 2) *Porraskäytävien peruskorjaus. Reagointi: 1-2 v, hinta-arvio: 40 t€.*

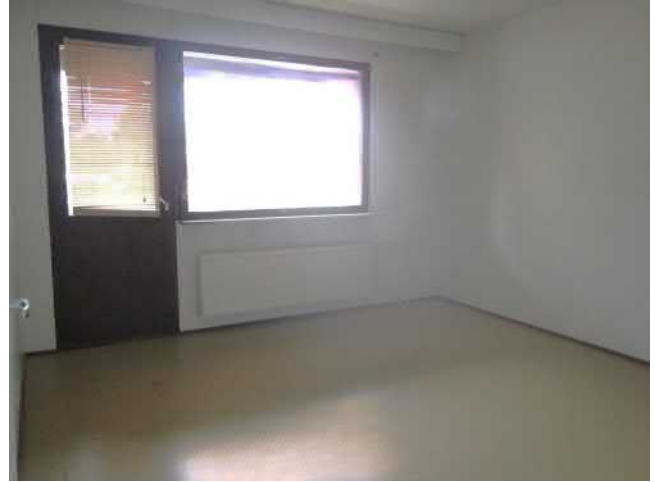
**Kuva 48** Olohuoneiden pintarakenteet ovat pääosin alkuperäisessä kunnossa.

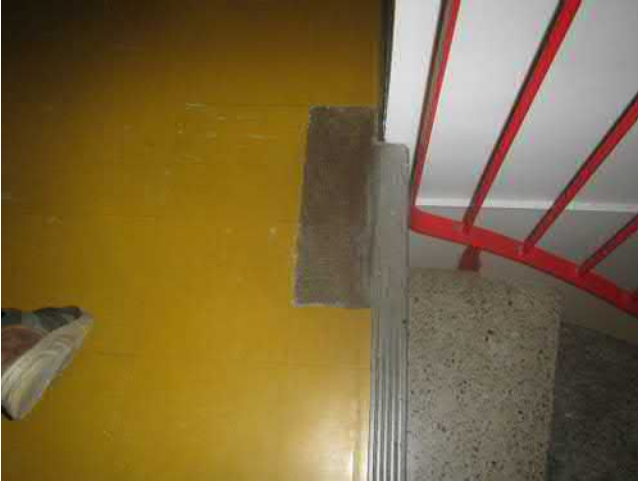
**Kuva 55** Porraskäytävien lattioiden pintamateriaalina Flex muovilaatta.

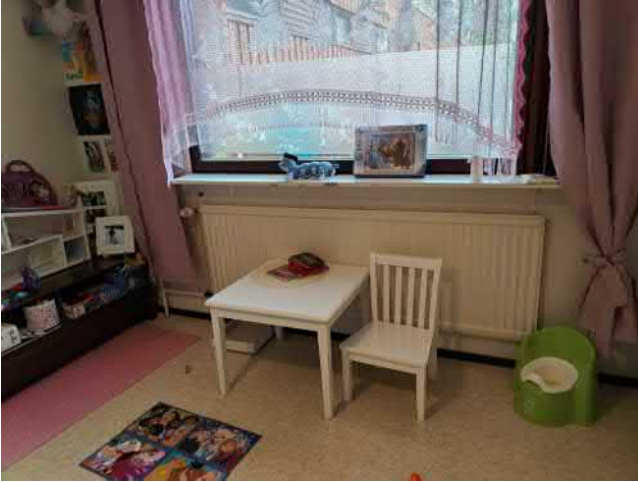
**Kuva 67** Yleiskuva huoneistojen patterit. Patterit ja patterirungot alkuperäisiä.

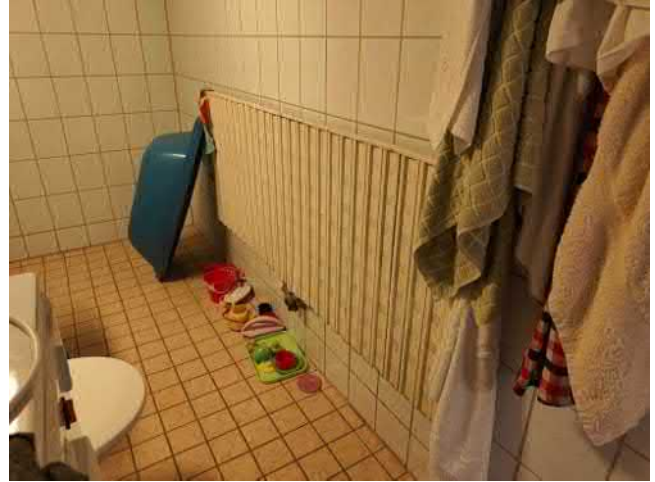
**Kuva 68** Pesuhuoneissa isot rätipatterit.

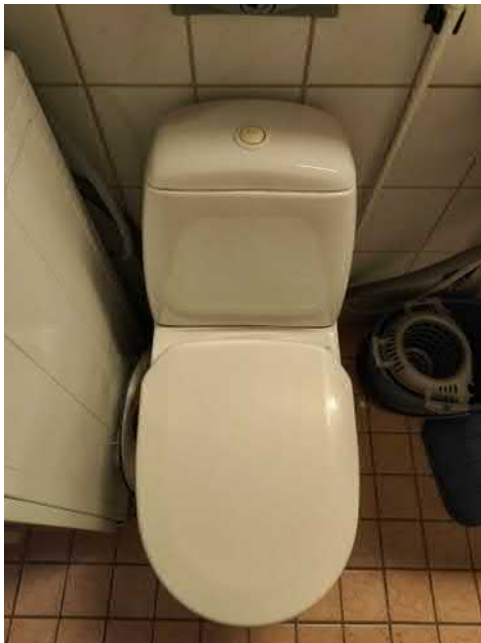
**Kuva 69** WC-istuimia uusittu tarpeen mukaan.

- Varauduttava kokonaisvaltaiseen uusimiseen.
- Käyttövesiputkien ja jätevesiviemärien kuntotutkimus.
- Rikkonaisten vesi- ja viemärikalusteiden korjaaminen.
- Varauduttava kokonaisvaltaiseen linjasaneeraukseen. **Reagointi: Välitön, hinta-arvio: 300 t€.**

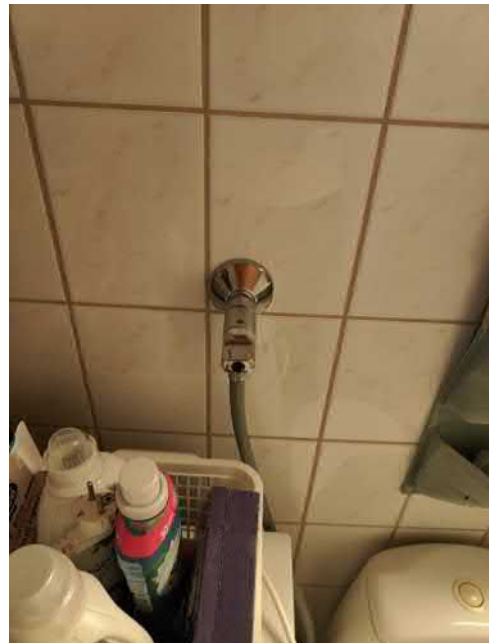
**Kuva 70** Vesikalusteita uusittu tarpeen mukaan.

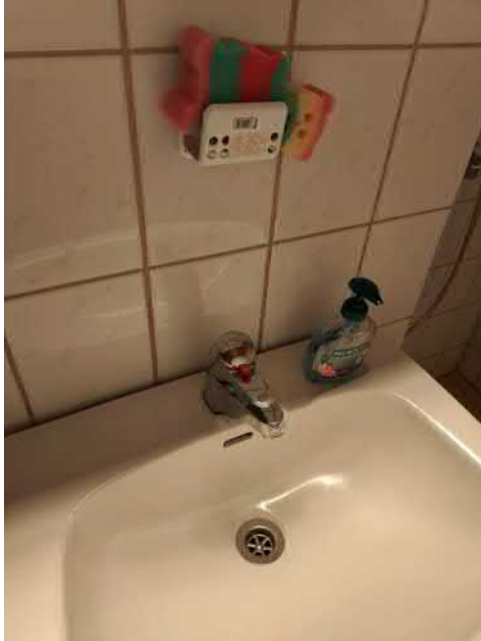
**Kuva 71** Vesikalusteita uusittu tarpeen mukaan.

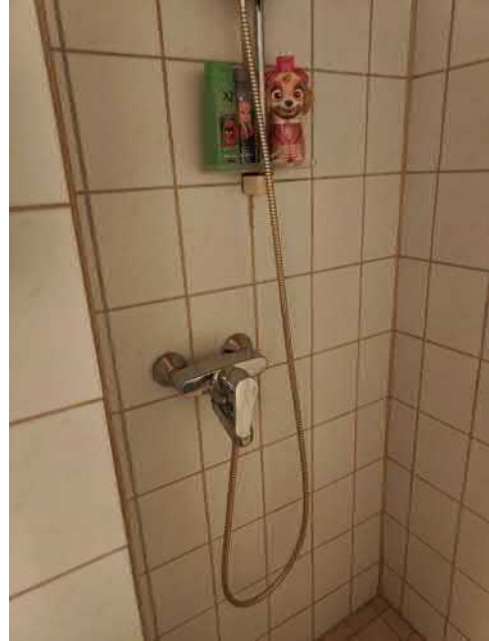
**Kuva 72** Vesikalusteita uusittu tarpeen mukaan.

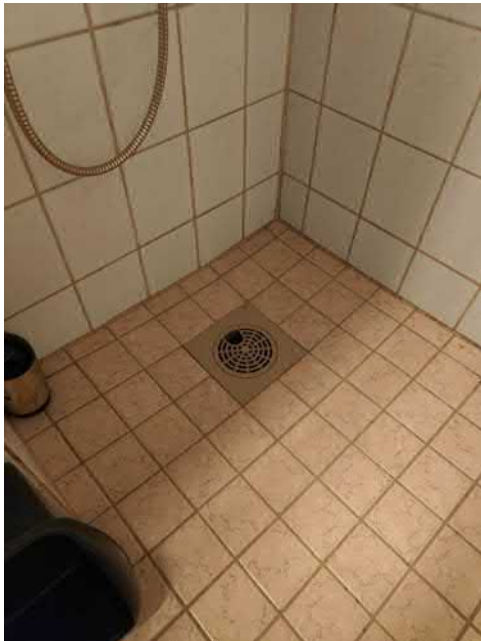
**Kuva 73** Lattiakaivojen kannet muovia.

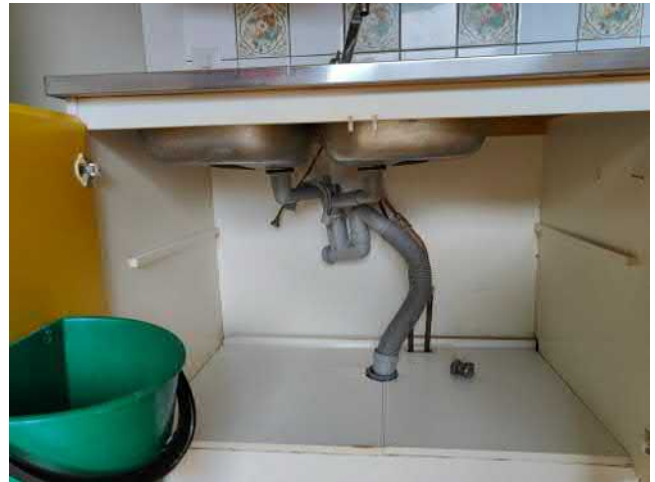
**Kuva 74** Allaskaapeissa ei havaittu vuotoja.

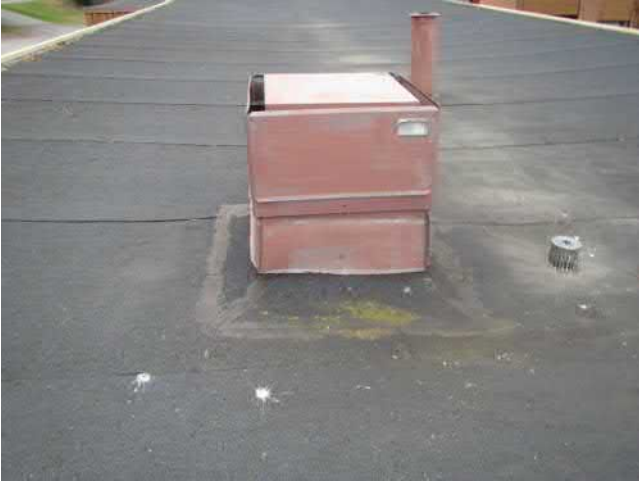
**Kuva 77** Yleiskuva huippuimurit. Tekninen käyttöikä ylittynyt.

*-Ilmanvaihtojärjestelmän kokonaisvaltainen uusiminen. Reagointi: Välitön, hinta-arvio: 150 t€.*

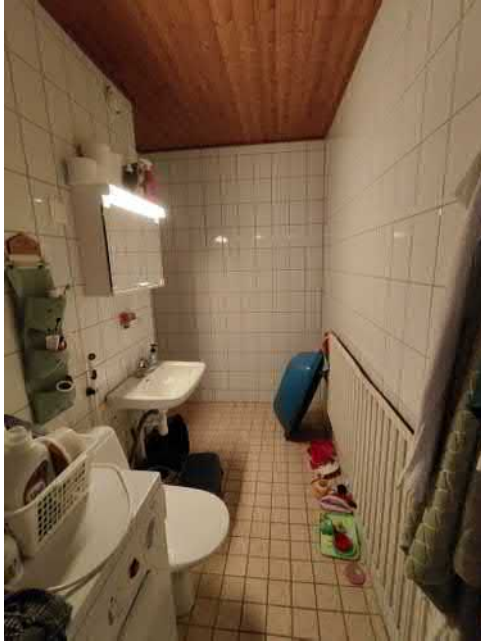
**Kuva 81** Poistoventtiilit asunnoissa ns. likaisissa tiloissa.

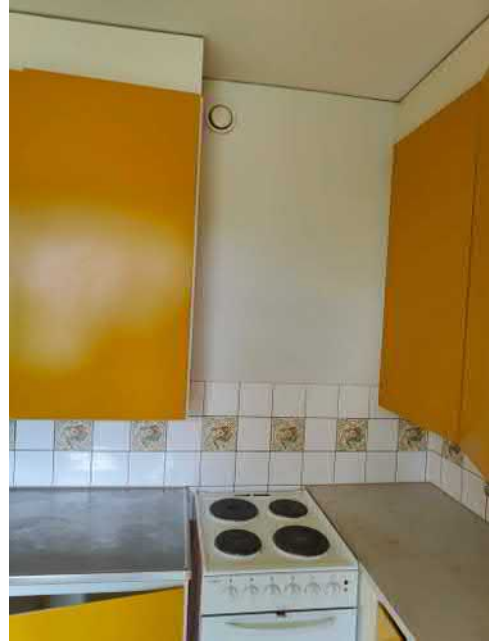
**Kuva 82** Poistoventtiilit asunnoissa ns. likaisissa tiloissa.

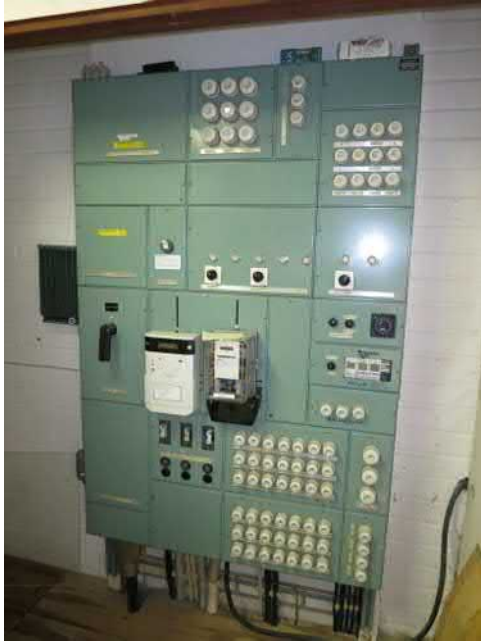
**Kuva 83** Sähköpääkeskus.  
alkuperäinen vuodelta 1976

- 1) *Kaikkien sähkökeskusten ja kaapeleiden uusiminen kokonaisuudessaan. **Reagointi: 3-5 v, hinta-arvio: 50 t€.***
- 2) *Maadoitusjohtimien merkinnät. **Reagointi: 0-1 v, hinta-arvio: 0,5 t€.***

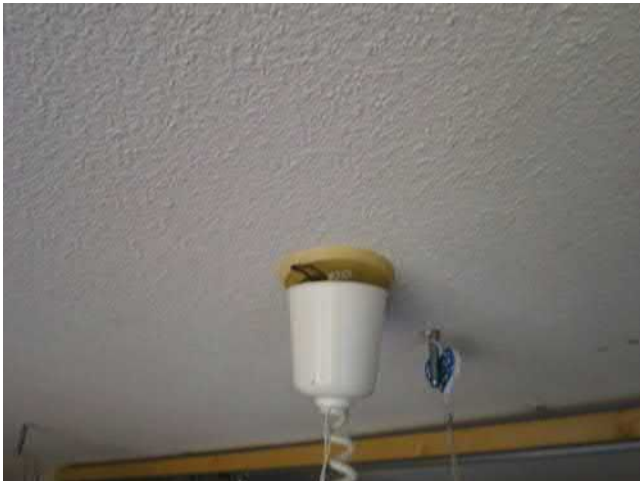
**Kuva 89** Asunnon kattovalaisinpiste, "sokeripala"-liittimet.

Nykyisin vaaditaan maadoitetut valaisinpistorasiat.

- 1) Valaistuksen uusiminen ryhmäjohtoineen kokonaisuudessaan **Reagointi: 3-5 v, hinta-arvio: 10 t€.**

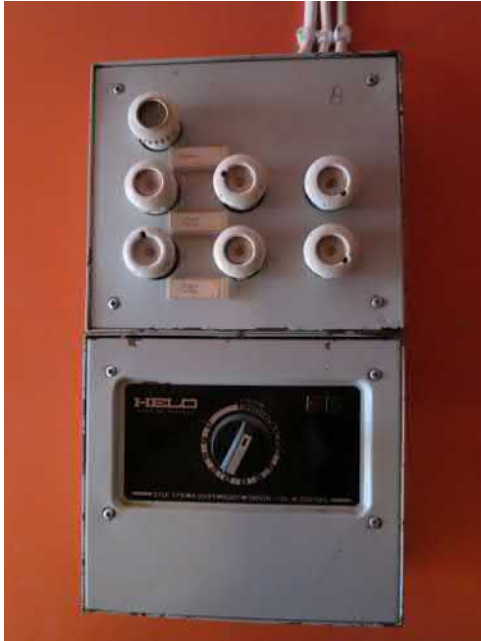
- Sähkökiukaan ohjauskeskus alkuperäinen ja uusimisen tarpeessa.  
Sähkökiuas muutoin oli uusittu ja vielä hyväkuntoinen (Ks. kuva 96 ja toimenpide-ehdotus 1)

**Kuva 96** Vanhahko sähkökiukaan ohjauskeskus.  
Ei lukittu, eikä viikkokelloa.

- 1) *Sähkökiukaan ohjauskeskuksen ja kaapelointien uusiminen kiukaalle sekä ohjauskeskukselle.*
