# Kuntoarvio + 10 v pts

Kuntala A

28.6.2024

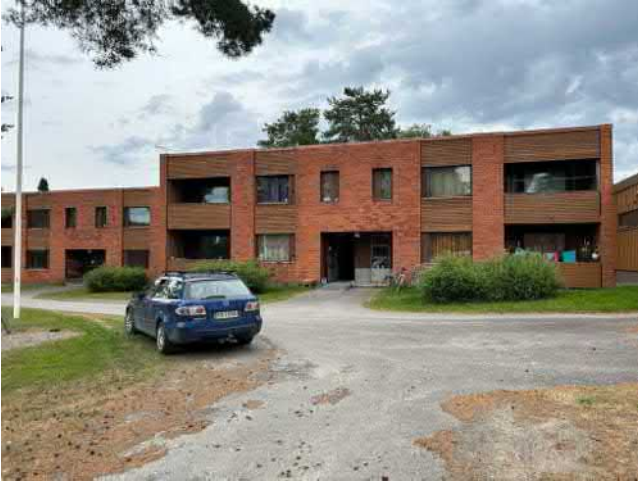
**Kuva 1** Maanpinta viettää loivasti asuinrakennuksen myötäisesti pituussuunnassa.

- 1) *Maanpinnan muotoilu rakennuksista poispäin viettäviksi salaojaremontin yhteydessä.*
- 2) *Asfalttiosuoksien uusiminen ja ulottaminen sisäänkäyntien yhteyteen. **Reagointi: 1-2 v, hinta-arvio: 25 t€.***
- 3) *Salaojajärjestelmän asennus (sis. sokkelin vedeneristyksen ja lämmöneristyksen) **Reagointi: 1-2 v, hinta-arvio: 40 t€.***

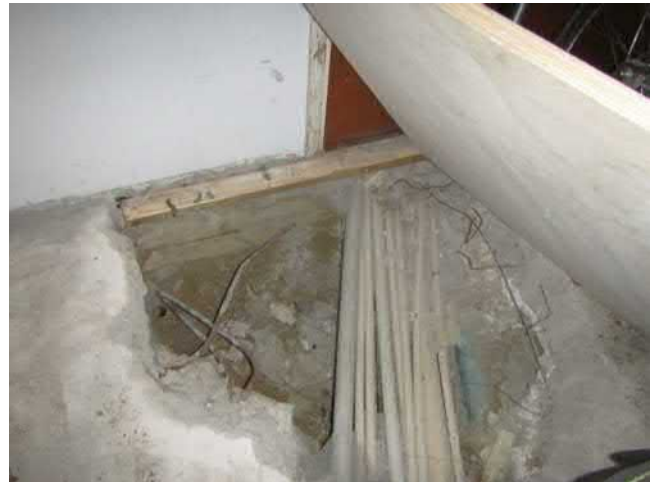
**Kuva 12** Alapohjarakennetta

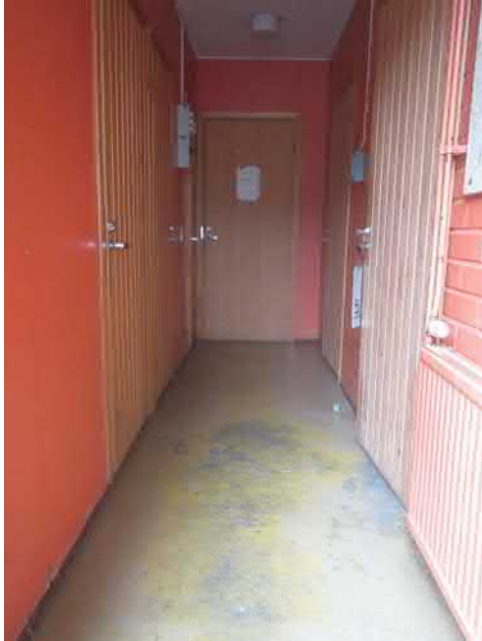
**Kuva 13** Pesu- ja saunatiloje käytävä.

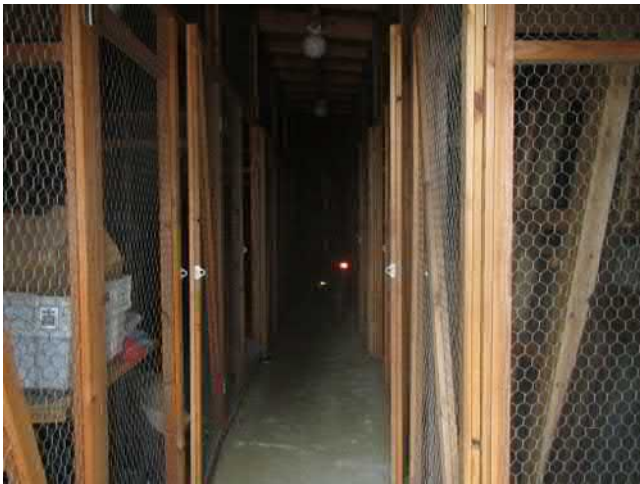
**Kuva 15** Häkkivarasto.

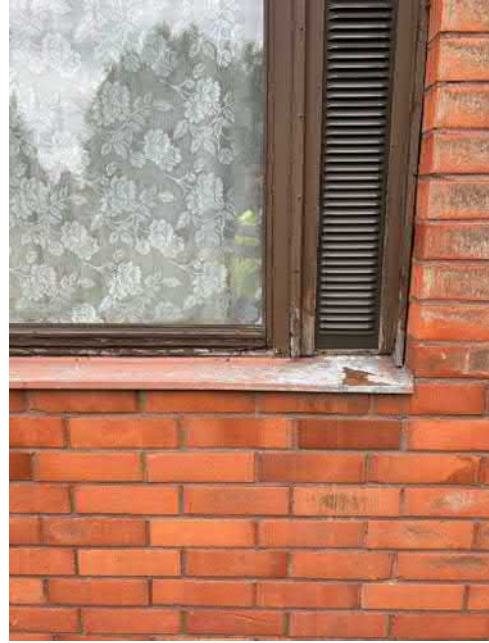
**Kuva 29** Ikkunarakennetta

- 1) Ikkunoiden uusiminen **Reagointi: 1-2 v, hinta-arvio: 80 t€.**
- 2) Ulko- ja huoneisto-ovien uusiminen. **Reagointi: 1-2 v, hinta-arvio: 50 t€.**

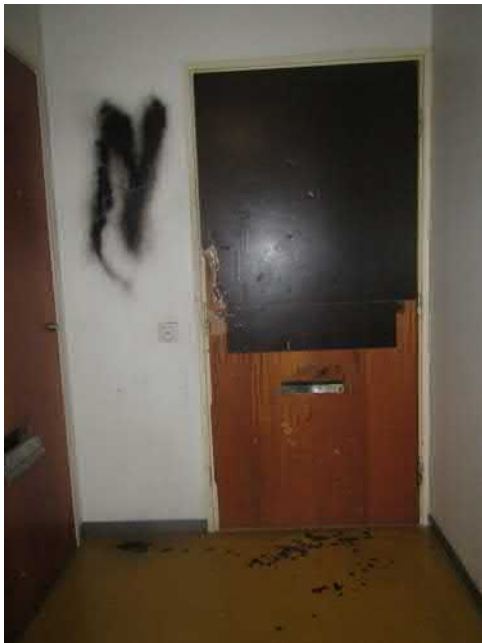
**Kuva 30** Huoneiston ovi

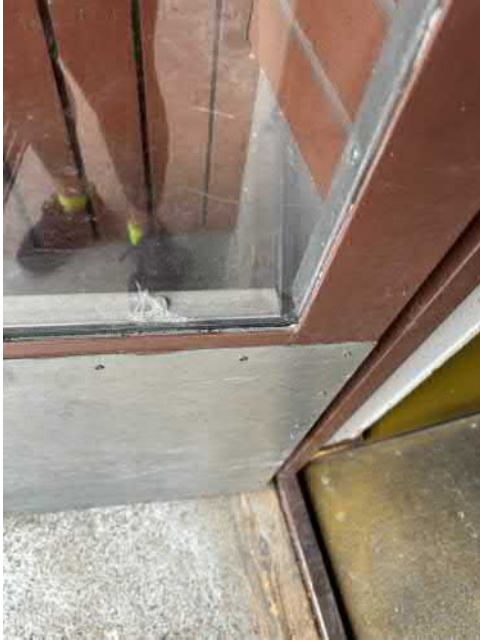
**Kuva 32** Ovissa on todettavissa ikääntymistä.

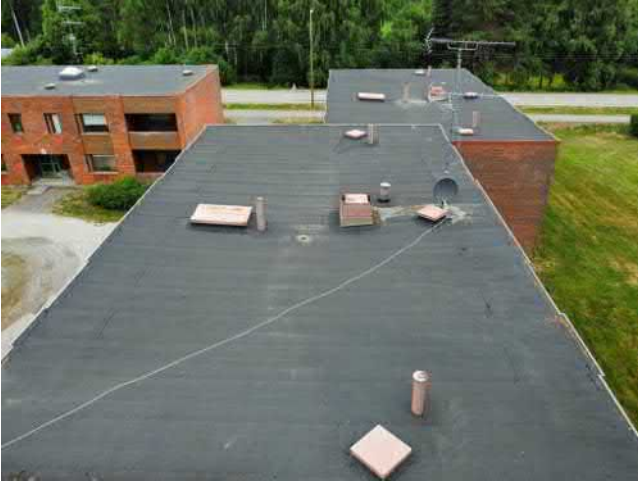
**Kuva 38** Asuinrakennuksen vesikattoa.

- 1) *Rästäspellitysten korjaus/tai osittainen uusiminen* **Reagointi: 1-2 v, hinta-arvio: 10 t€.**
- 2) *Rintataitesuojapellityksen ja ulkoseinän liittymän tiivistys.* **Reagointi: 0-1 v, hinta-arvio: 0,5 t€.**
- 3) *Vesikatteiden uusiminen.* **Reagointi: 5-10 v, hinta-arvio: 140 t€.**

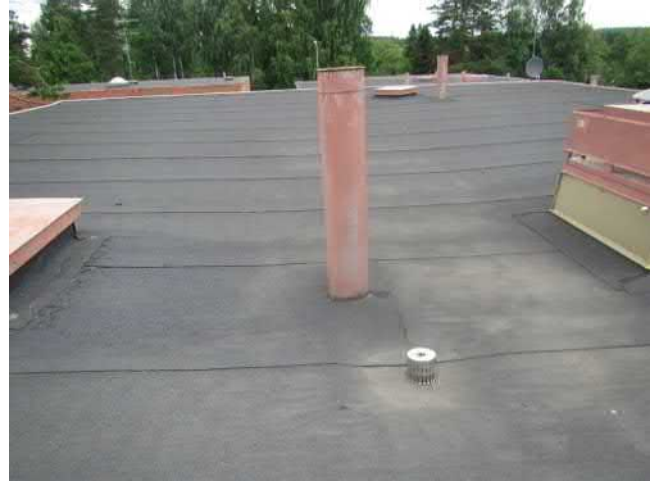
**Kuva 39** Kattokaivo.

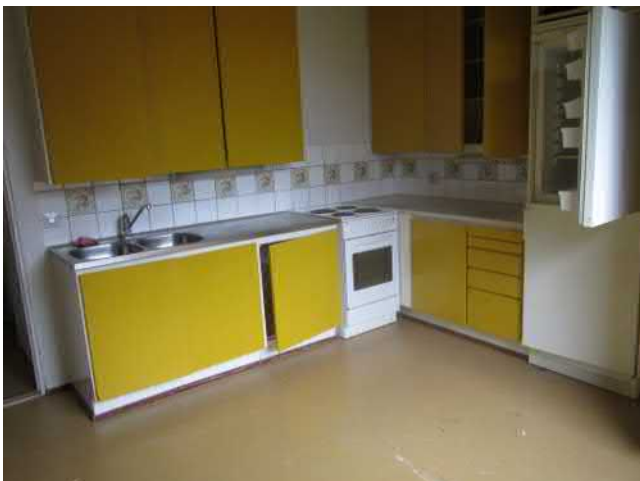
**Kuva 45** Osassa keittiöistä on alkuperäiset kalusteet.

- 1) *Huoneistojen peruskorjaus. Reagointi: 1-2 v, hinta-arvio: 540 t€.*
- 2) *Porraskäytävien peruskorjaus. Reagointi: 1-2 v, hinta-arvio: 40 t€.*

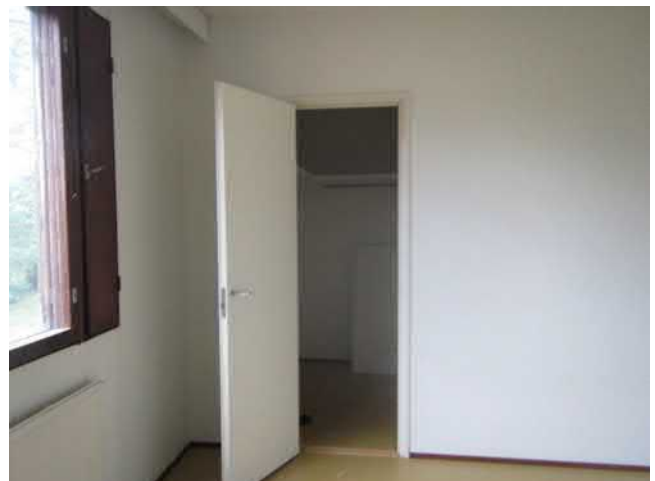
**Kuva 46** Väliovet ovat alkuperäiset.

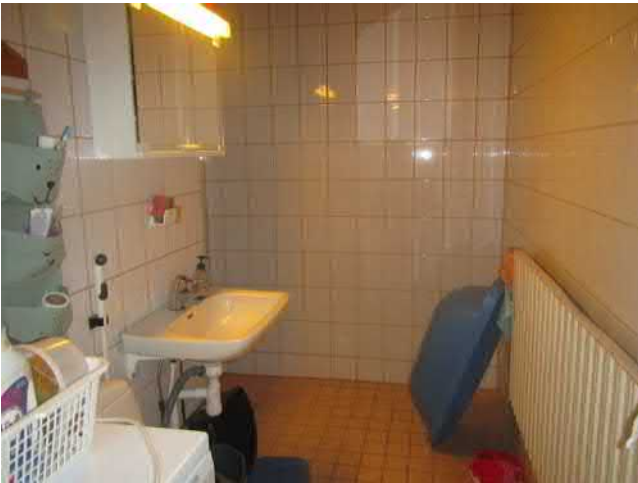
**Kuva 57** Pesuhuone, huoneisto A2

- 1) *Huoneistojen märkätilojen peruskorjaus huoneistojen saneerauksen yhteydessä (kustannukset on huomioitu otsikon Tilapinnat alla) **Reagointi: 1-2 v, hinta-arvio: -***
- 2) *Huoltorakennuksen märkätilojen peruskorjaus. **Reagointi: 1-2 v, hinta-arvio: 60 t€.***

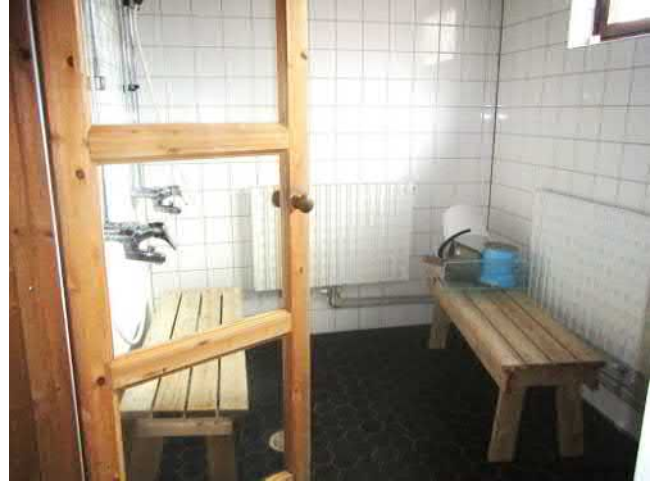
**Kuva 60** Pesuhuone.

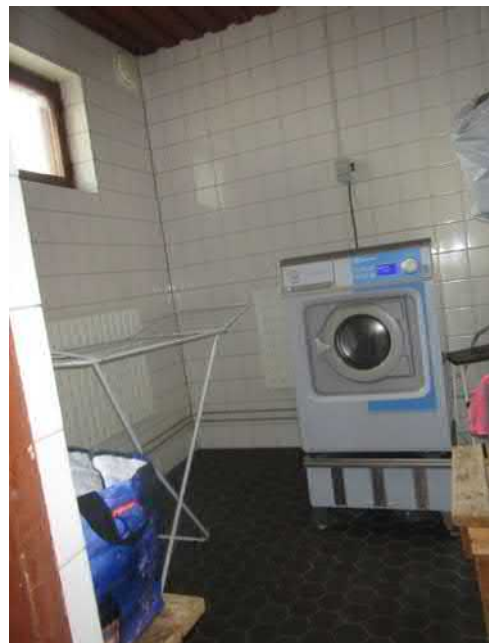
**Kuva 62** Pesutupa.

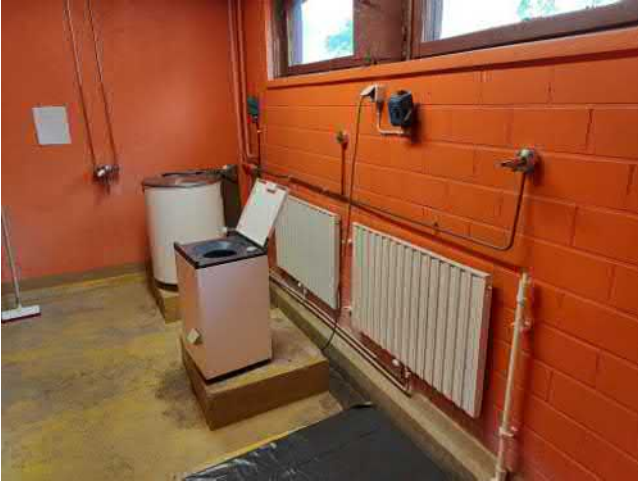
**Kuva 63** Pyykkitupa tms tila.

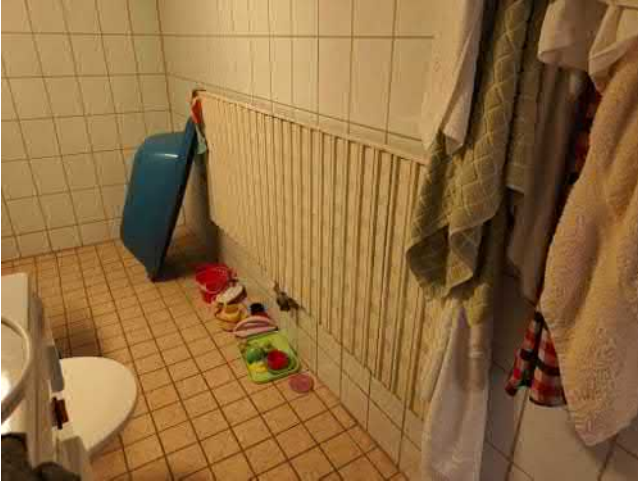
**Kuva 75** Asunnoissa todella kuuma. Syyksi epäillään isoja kiertoovesipattereita.

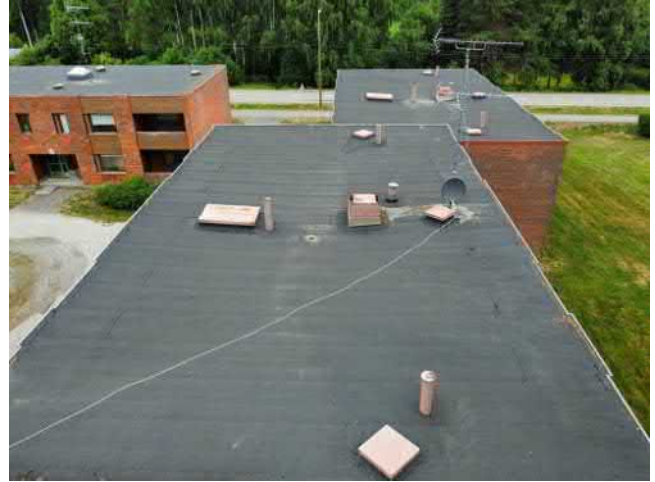
**Kuva 78** Yleiskuva vesikatolta.

*-Ilmanvaihtojärjestelmän kokonaisvaltainen uusiminen. Reagointi: Välitön, hinta-arvio: 150 t€.*

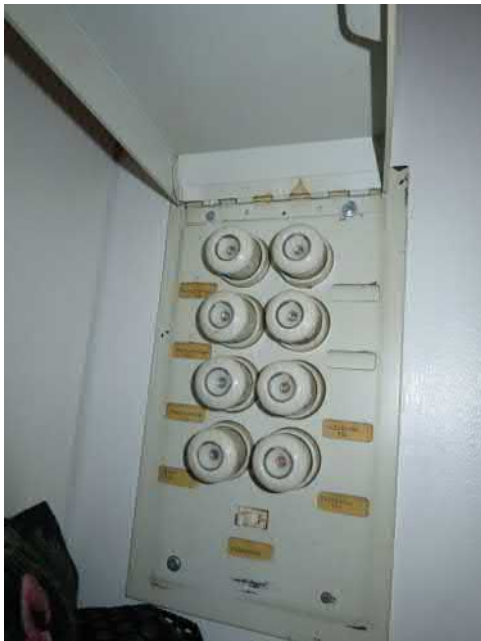
**Kuva 85** Ryhmäkeskus, asunto.  
Alkuperäinen vuodelta 1976, 1-vaihekeskus

- 1) *Kaikkien sähkökeskusten ja kaapeleiden uusiminen kokonaisuudessaan. **Reagointi: 3-5 v, hinta-arvio: 50 t€.***
- 2) *Maadoitusjohtimien merkinnät. **Reagointi: 0-1 v, hinta-arvio: 0,5 t€.***

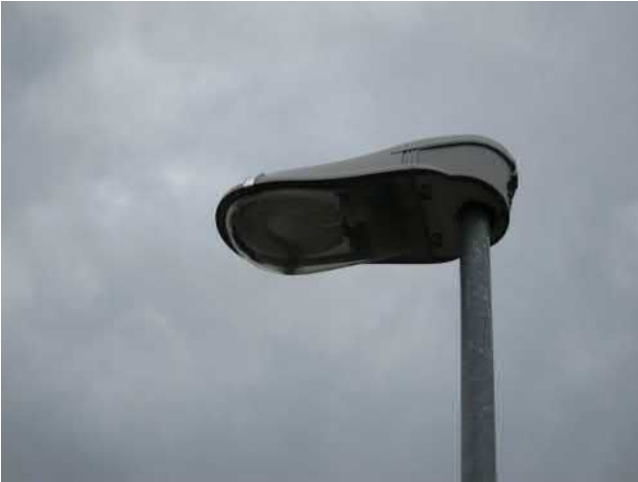
**Kuva 95** Pysäköintialueen valaisin.  
Elohopeahöyrylamppuvalaisin.
